## IV 付録

### 1 非定常作業における労働災害の発生状況

## 2. 災害事例シート

本災害事例シートは、(一社)日本鉄鋼連盟の協力により、平成20～24年の5年間に加盟事業所で発生した休業1日以上 の災害の中から、非定常作業時に発生したと思われる事例より29件を抜粋したものである。

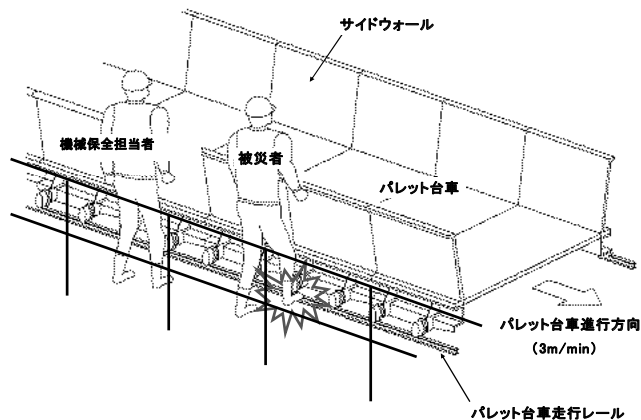
発生状況図

| 発生概況 | 焼結パレット台車の車輪とレールの間に右足親指をはさまれた。 | | | | |

| | 16:11 被災者は、車輪とレールの間で右足をはさまれた。 |

| | <p>○不安全行動</p> <p>①機械保全担当者(元方事業者)は、条件設定せずにライン内に立入り、作業しようとした。</p> <p>②被災者(3次関係請負人)は、条件設定の確認をせずに機械保全担当者の後についてライン内に立入った。</p> <p>③被災者(3次関係請負人)は、機械保全担当者の作業を手伝おうとした。</p> <p>④待機位置にいた作業指揮者(3次関係請負人)は、ライン内に立入っている被災者に気が付いたが制止しなかった。</p> <p>○不安全状態</p> <p>—</p> <p>○管理的要因</p> <p>①作業間の連絡調整、試運転時間調整等を現場担当者間だけで実施していた。(元方事業者)</p> |

| | <p>○教育的対策</p> <p>①基準・ルールの再教育。(元方事業者、関係請負人)</p> <p>②災害事例を活用した条件設定の重要性の再教育・再徹底。(元方事業者、関係請負人)</p> <p>③作業指揮者以外の指示で作業しないことの再徹底。(関係請負人)</p> <p>④作業指揮者教育による作業指揮者任務の再周知・徹底。(関係請負人)</p> <p>○技術的対策</p> <p>—</p> <p>○管理的対策</p> <p>①声掛け、相互注意活動。(元請関係請負人)</p> <p>②他部課から依頼された作業内容を管理者がチェックする仕組みづくり。(元方事業者)</p> <p>③作業請負会社の作業指揮者の安全レベル評価(条件設定含む)調査と再認定。(元請関係請負人)</p> <p>④試運転計画書・要領書作成時の客先への要請。(元請関係請負人)</p> |

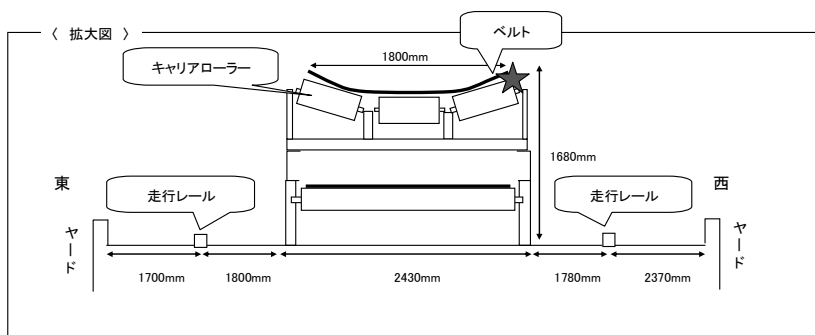
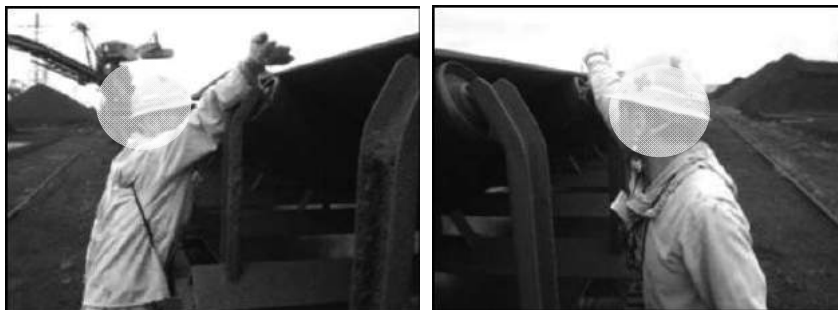
発生状況図

| 発生概況 | 設備点検中、ベルトコンベヤーとキャリアローラーの間に右腕をはさまれた。 | | | | |

| | 14:30 | 被災者は、OR-55BC 581m地点にてベルトとキャリアローラーの間に右腕をはさまれた。<br><br>(被災者は、キャリアローラー用固定架台とキャリアローラー軸(非回転)の間に引っ掛かっていたワイヤーの切れ端を発見し、取り出そうとしてはさまれた)。 |

| | ○不安全行動<br>①自分だけは大丈夫と思っている。<br>②危険感受性が低い。<br>③誰にも見られていないからつい手を出した。<br><br>○不安全状態<br>①安全柵・カバー等がなく回転体に容易に近づける設備だった。<br><br>○管理的原因<br>①現場実態把握不足(異常レベルが不明確)。<br>②決められたルールを守らせることができなかった。 | |

| | ○教育的対策<br>①個人レベル評価の確立とレベルアップ教育の実施。<br><br>○技術的対策<br>①設備・作業の工学的対策推進(カバー等取付け)。<br><br>○管理的対策<br>①一人作業の二名化。<br>②異常発見時の対応基準の明確化。<br>③ルール遵守の職場構築及び管理者のマインド・スキルアップ活動。<br>④重大違反に対する是正要領の見直し。<br>⑤危険感受性アップ教育の実施。 | |

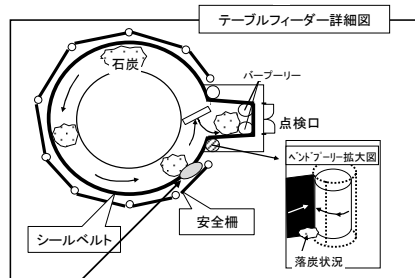
発生状況図

このあたりを突き棒で  
清掃していたと  
思われる。

| | 21:00 | 被災者は同僚と運転を交替し、テーブルフィーダー設備点検に向かった。<br><br>動点検中シールベルトのバンドプリー下に着炭していたため、被災者は、突棒で清掃を開始した。<br><br>この時、シールベルトに突棒が引っ張られ、被災者は、ベルトとバンドプリー間で右腕をはさまれた。 |

| | ○不安全行動 | ・被災者は、稼働中のベルトコンベアより落炭があるという異常を発見し、設備を停止して処置作業を行うべきところを、設備の条件設定をせず柵の外側から突き棒にて処置した。 |
| | ○不安全状態 | ・可動体・回転体設備の安全柵は設置されていたが、安全柵の内側へ容易に手が入る構造だった。 |

| | ○教育的対策 | ①規律ある職場風土の再構築(安全三原則の意識付け、違反者に対する是正指導強化)。 |
| | ○技術的対策 | ①類似設備の工学的対策推進(類似設備の可動体・回転体に対する安全柵の設置・増設)。 |
| | ○管理的対策 | ①異常処置作業対応時の仕組みづくり(異常定義明確化・標準書の明確化及び教育)。 |

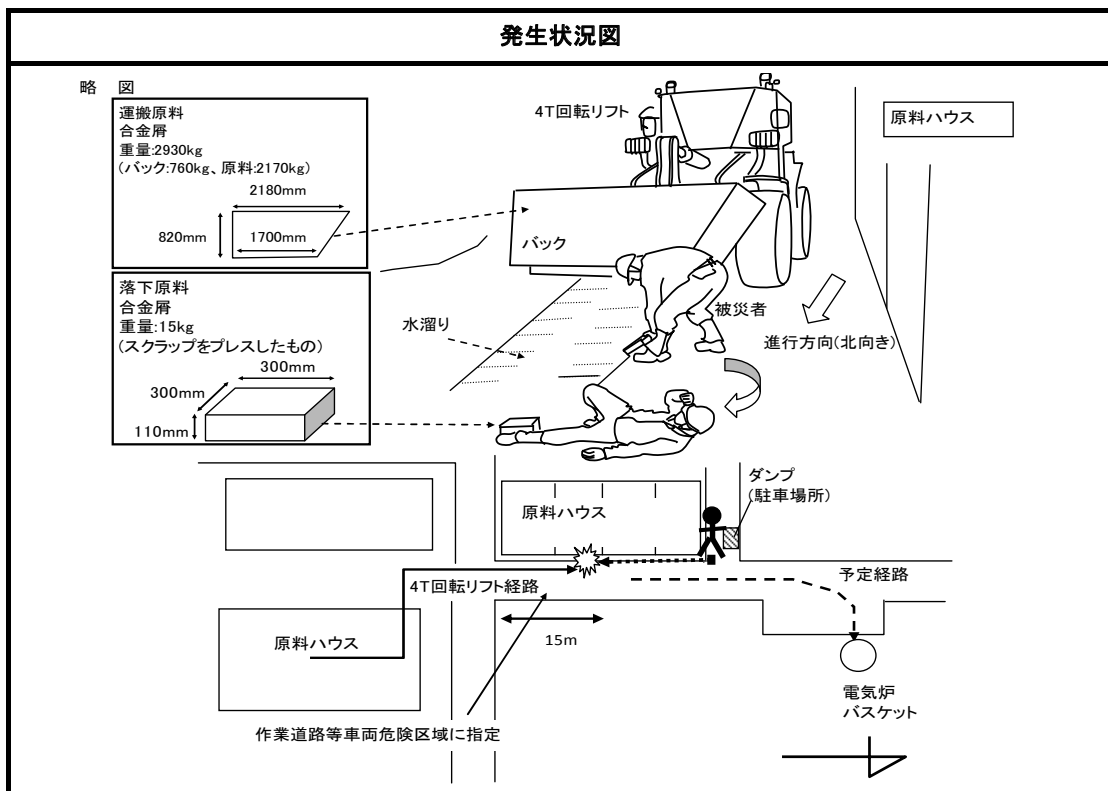
| 発生概況 | 重機(4トン回転フォークリフト)が走行してきて、バックと接触して転倒し左足を轢かれた。 | | | | |

| 災害発生状況 | <p>3:34 被災者は原料装入作業でダンプを運転中に現場路上に落ちていた原料(合金屑)を発見。</p> <p>3:35 合金屑が落下していることを無線で連絡し、ダンプを駐車場所に駐車させた後に、ダンプから降りて徒歩で現場に行った時に、別の作業員(=同じ原料装入班)が運転する重機(4トン回転フォークリフト)が見えた。</p> <p>3:40 合金屑を重機に入れるため、動かしているときに重機が走行してきてバックと接触して転倒し、合金屑とともに左足を轢かれた。<br/>(被災者は合金屑が落下している事を無線で連絡したが、重機運転手には伝わっていなかった)。</p> |

| 原因 | <p><b>不安全行動(人的原因)・不安全状態(物的原因)・管理的原因</b></p> <p>○不安全行動<br/> ①合金屑を拾う時、近づく重機に対して退避しなかった。<br/> ②フォークリフト運転手が作業員に気づかず、リフトを止めることができなかった。</p> <p>○管理的原因<br/> ①夜間作業、重機を降りて行う作業について、作業要領を作成していなかった。<br/> ②人の立ち入る可能性のある作業道路等車両危険区域において、十分な安全措置を管理監督者が実施していなかった。</p> |

| | <p><b>教育的対策(人的原因)・技術的対策(物的原因)・管理的対策</b></p> <p>○教育的対策<br/> ①重機の死角、夜間の視野について教育を実施する。</p> <p>○管理的対策<br/> ①意思疎通を図るため、無線を活用し相互連絡を行い情報の共有化を密にする。<br/> ②落下した原料を拾う作業手順を明確化する。<br/> ③「重機の前に立ち入らない、立ち入らせない」を安全行動三原則に織り込み、始礼ミーティングで読み合わせる。<br/> ④重機の死角、夜間の視野について各部署へ水平展開する。<br/> ⑤2、3勤時の反射ベスト着用義務化及びヘルメットへの反射シール貼付。<br/> ⑥昼間と夜間作業時の作業環境変化によるリスクを反映した作業要領への見直し。<br/> ⑦立ち入り時、降車時、作業時の安全ルールの見直し。<br/> ⑧人と車両の混在区域の洗い出し。</p> |

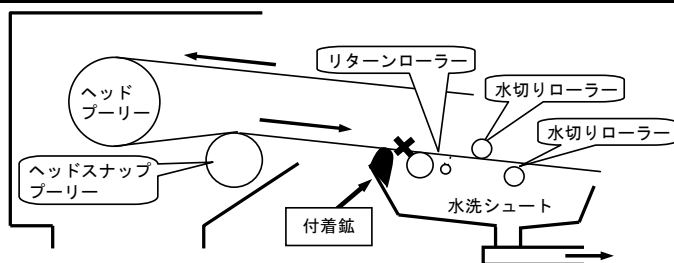
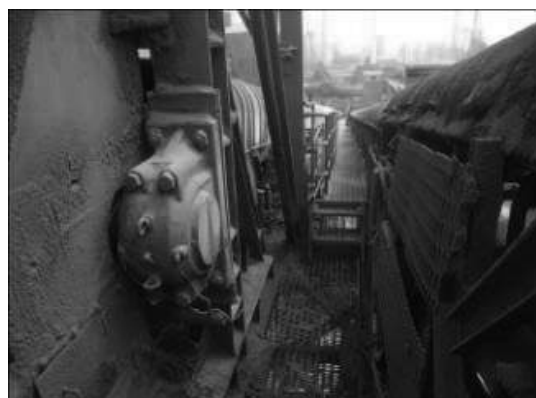
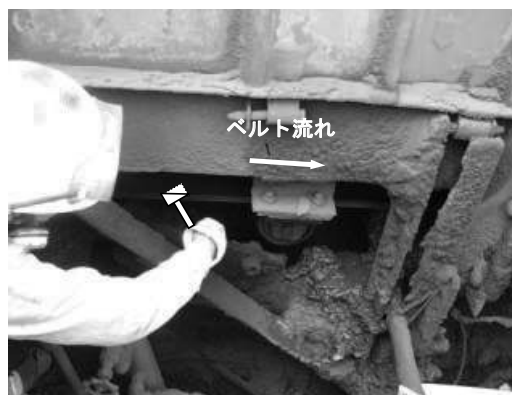
発生状況図

| No. | 5 | 直協分類 | 親会社 | 工程分類 | 原料 |
|---|---|---|---|---|---|
| 発生概況 | 焼結工場24BCベルト点検作業時、付着鉱を除去しようとしてリターンローラーに右手を巻き込まれる。 | | | | |

| | 11:20 被災者はテストハンマーで除去できると判断し、付着鉱石の除去を開始した。何回か叩いた時に右手がベルトとリターンローラー間に巻き込まれた。 |

| | <p>○不安全行動</p> <p>①ベルトコンベアを止めずに作業に入り、回転体直近に手を出した。</p> <p>②ベルトコンベア稼働点検作業手順書通りに作業しなかった。</p> <p>手順書では、「異常時は上長へ連絡」とあるが、連絡せず除去作業に入った。</p> <p>○不安全状態</p> <p>①ベルトコンベアに鉱石が付着していた。</p> <p>○管理的原因</p> <p>-</p> |

| | <p>○教育的対策</p> <p>①各基準、ルールを違反している行為の洗い出しとルール遵守の徹底。</p> <p>○技術的対策</p> <p>①付着防止のためのカバーの設置。</p> <p>○管理的対策</p> <p>①一人作業時には、同僚、上司に連絡するルールの基準化。</p> <p>②一人作業時に連絡できる無線機対話装置の設置。</p> |

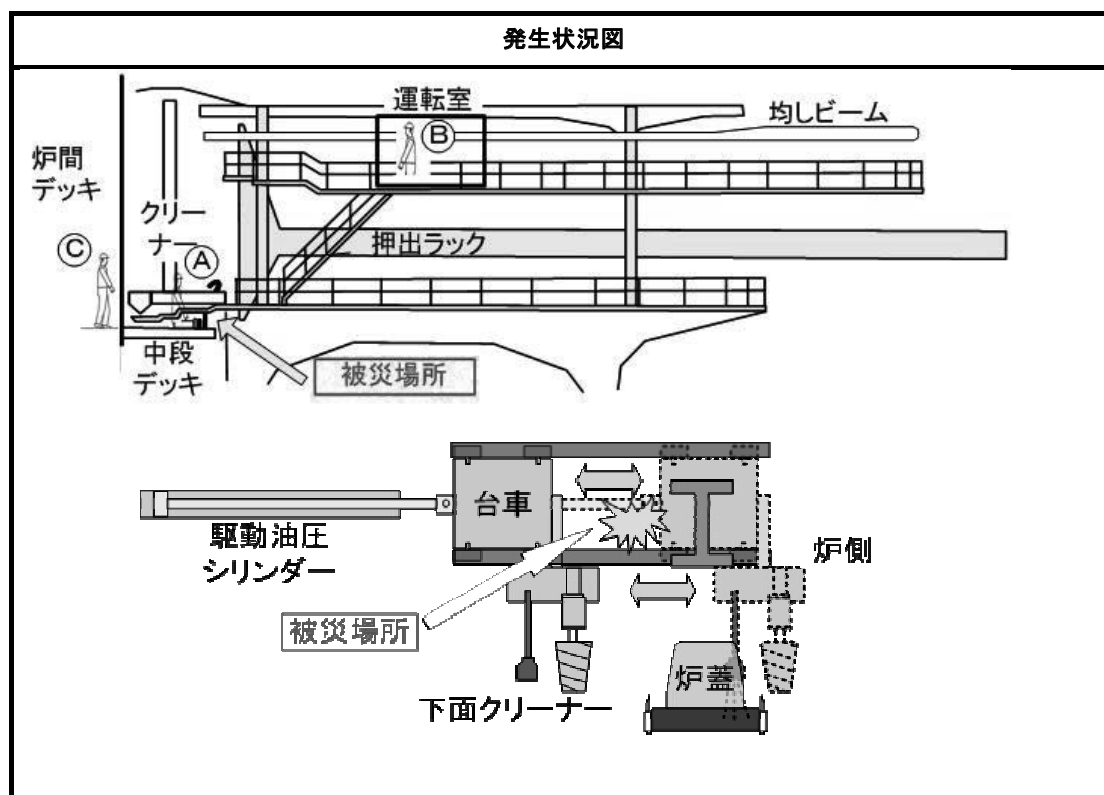
| 発生概況 | 押出機エアホース取替時に下面クリーナーの台車にはさまれる。 | | | | |

| | 5:27 | 安全専任者Cはクリーナーの台車にはさまれている被災者Aを発見し、操作者Bにクリーナーの後進を指示した。<br>操作者Bは油圧ポンプを運転し、後進操作を行った。クリーナーは前進指令が残っていたため、一瞬前進した後、後進した。クリーナー後進後に被災者Aを救出した。 |

| | ○不安全行動 | ①A、B、Cともクリーナーの台車の稼働範囲の認識がなかった(通常作業時は、台車は炉蓋、側面クリーナーに隠れて見えない)。 |
| | ○管理的要因 | ①詰所で一般的な油圧ホース取替作業の安全作業指導書を使って作業前KYを実施し、現場現物の動きに対するKYが抜けていた。<br>②A、B、Cは補修作業する上で設備の動きを周知・教育していなかった。<br>③事態変更時の再KY実施の指導が不十分だった。<br>④油圧ホース取替作業の安全作業手順書に非常時の手順が記載されていなかった。 |

| | ○教育的対策 | ①設備の稼働範囲を再教育する。 |
| | ○管理的対策 | ①作業前KYは作業現場を確認しながら行うことをルール化し、事態変更時の再KYを徹底させる。<br>②安全作業手順書に想定される非常時の対応方法について記載する。 |

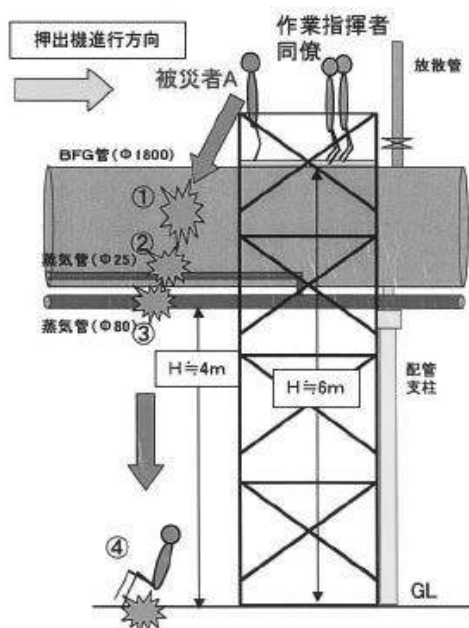
発生状況図

| 発生概況 | BFG配管の放散管バルブ操作用の足場組み作業中、足場に押出機のラムビームが接触。その際、被災者は足場から転落した。 | | | | |

| | 14:15 被災者Aと作業指揮者・同僚で足場最上部の作業床の手すりを設置していた際、作業指揮者が、接近してくる押出機に気づき、被災者Aと同僚に退避するよう声をかけた。作業指揮者と同僚はBFG管側へ退避したが、被災者Aは安全帯を外すのに手間取り、退避が遅れたため、足場にラムビームが接触した際に、地面に転落し負傷した。 |

| | <p>○不安全行動</p> <p>—</p> <p>○不安全状態</p> <p>①放散管バルブ操作用足場を押出機のラムビームと接触する場所に設置した。</p> <p>○管理的要因</p> <p>①作業変更をした際に、工事主管元から関係者へ具体的な施工方法についての査収確認が行われていなかった。</p> <p>②当該足場の施行方法及びバルブ操作性について重点的に検討を行っていたので周囲の安全確認が不足していた。</p> <p>③工事主管元の新任担当者に対する教育が不足していた。</p> |

| | <p>○教育的対策</p> <p>①新任担当者への教育を徹底するとともに対話を実施する。</p> <p>○技術的対策</p> <p>①当該放散管バルブ操作用デッキを新設する。</p> <p>○管理的対策</p> <p>①作業変更が生じた場合は、現場説明をするとともに作業連絡票に具体的な確認・指示事項を明記し、関係者と打合せを行い、作業内容を明確化したうえで作業する。</p> <p>②工事実行に関する現場確認事項を徹底する。</p> <p>③移動機の稼働エリア内及び近接エリアでは、現場説明時、図面やマップ等を用い、「危険区域」及び「立入り禁止区域」について関係者へ確認を行う。</p> |

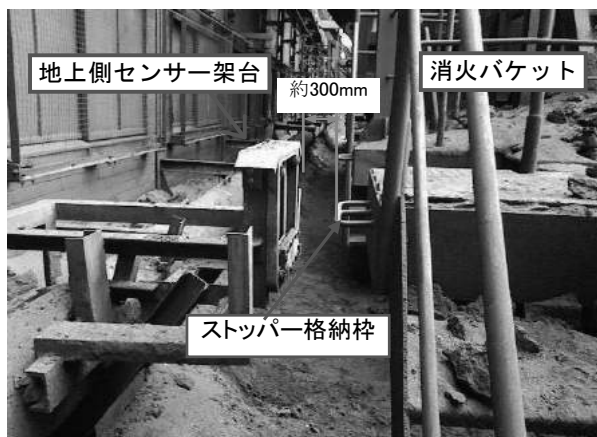
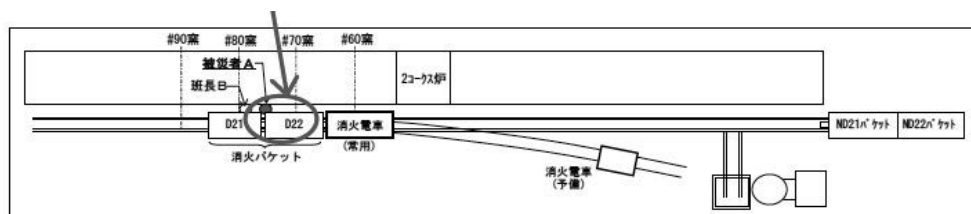
発生状況図

| 災害発生状況 | <p>8:30 機動班の被災者Aは班長Bと石炭塔詰所にて全体ミーティングとKYを実施した。</p> <p>8:45 被災者Aと班長Bは、新消火バケット試運転を行う前準備として、消火(常用)電車と予備電車の入れ替え作業を開始し、班長Bは、消火電車の消火バケットを所定の位置に停車させるように押出機運転者Cへ指示した。</p> <p>8:55 電車が途中で停車したため、被災者Aと班長Bは手動運転をするため電車の運転室に向かって歩行を開始した。この時、走行してきたバケットのストッパー格納枠と地上側センサー架台の間に、被災者Aは腰部をはさまれ負傷した。</p> |

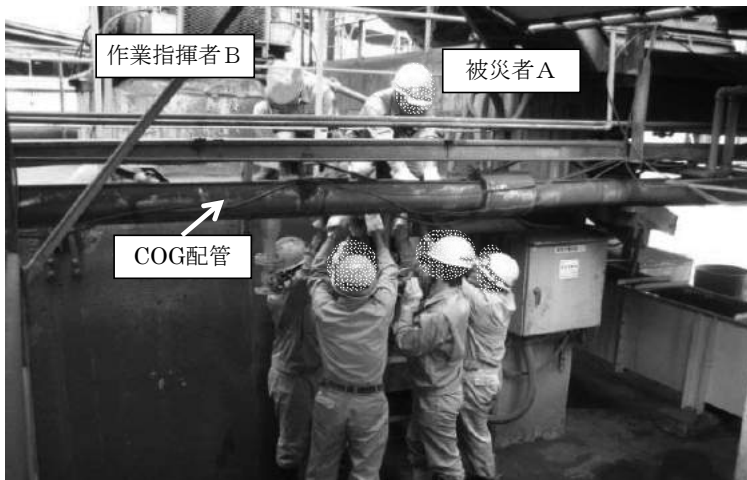
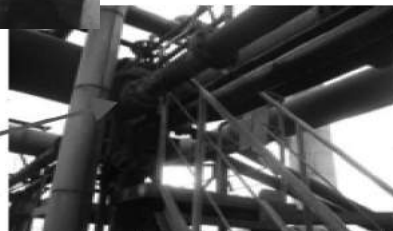
発生状況図

仕切板取付  
場所

| | 17:50 配管修理作業を完了し、ガス通し作業を開始したところ、配管継手フランジからのコースガス漏れを発見したため、遮断弁を閉止した。 |

| | <p>○不安全行動</p> <p>①窒素(N2)パージを行わずに、配管工事を行った。</p> <p>②CO検知器を携帯せずガス配管工事を実施した。</p> <p>○不安全状態</p> <p>①仕切板取付場所が作業しづらい位置にあった。</p> <p>○管理的原因</p> <p>①作業変更時(漏れ補修作業の追加)のミーティングのKY不足だった。</p> <p>②CO検知及び方法が不適當だった(フランジ部にすきまを開ける時にガス検知を行った)。</p> |

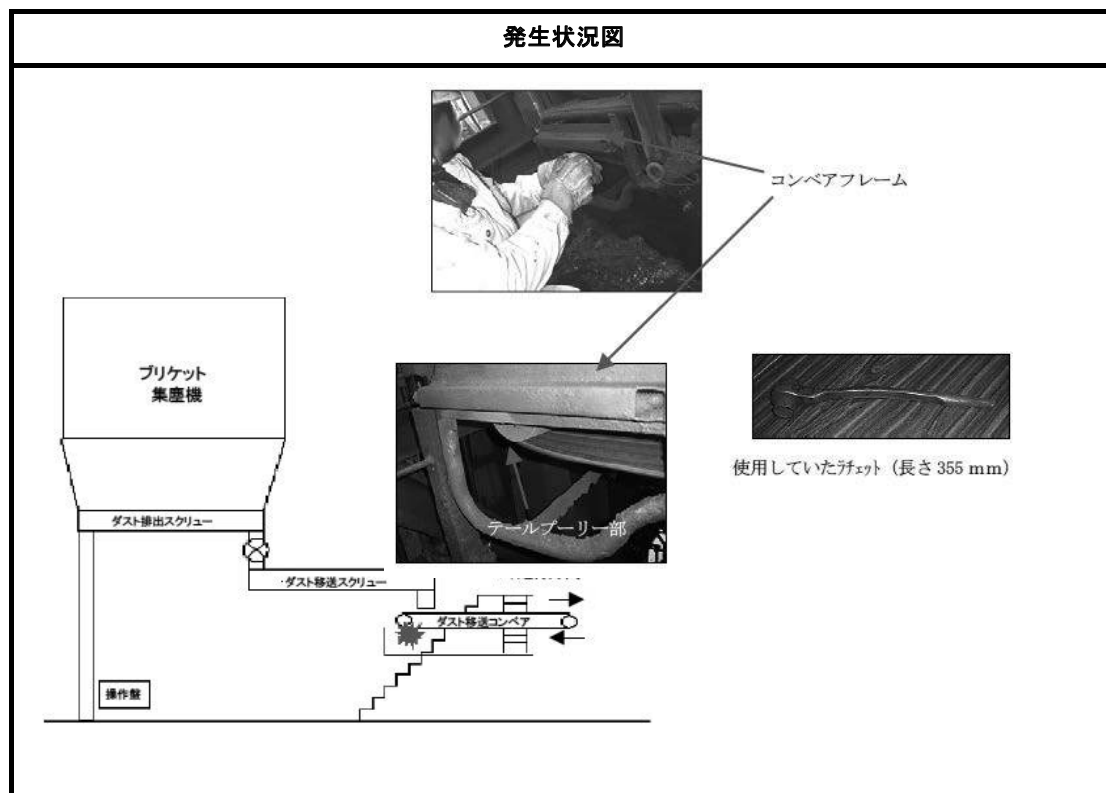
発生状況図

| 災害発生状況 | <p>7:00 被災者Aは同僚とミーティングを実施。</p> <p>7:15 設備の巡回点検作業に従事。</p> <p>13:30 被災者Aは午前中に工事業者にて交換したダスト移送コンベアのベルト張り調整を実施するため、一人でKYチェックを行い、作業に着手。<br/>ベルトコンベアテール側デッキにて、ベルトの蛇行状態を確認中、テールプーリーのダスト付着を発見。</p> <p>13:40 ラチェットにて付着ダストを除去中、ラチェットがテールプーリー部に巻き込まれ、ラチェットとベルトコンベアフレームとの間に左手をはさまれ負傷した。</p> |

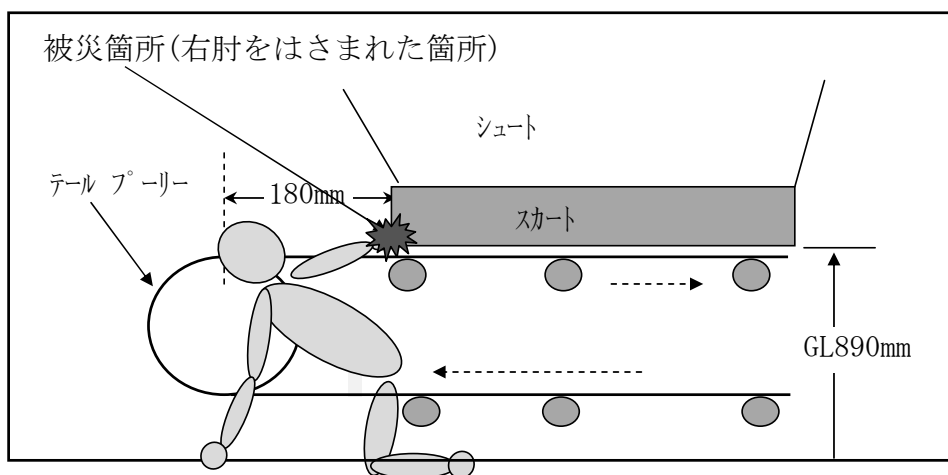
発生状況図

| 災害発生状況 | <p>4:50 被災者Aは、堆積した落鉱に起因するC-05コンベアの蛇行を確認した。</p> <p>4:55 被災者Aと作業員B、C、DにてTBMを実施した。</p> <p>5:00 関係系統や隣接するコンベアのラインを停止し、作業員全員で設備停止確認と退避を行った。</p> <p>5:05 被災者Aは、作業員BCDと機内に立入り落鉱除去作業を行った。</p> <p>5:15 作業が終了し、被災者Aは中央操作室にいる作業員BにC-05コンベアの起動(試運転)を指示した。</p> <p>5:20 作業員Bは操作室より一斉放送を行った後、C-05コンベアを起動した。<br/>その後、被災者Aより無線で緊急停止連絡が入り、作業員BはC-05コンベアベルトとスカートに右肘を挟まれている被災者Aを発見した。</p> |

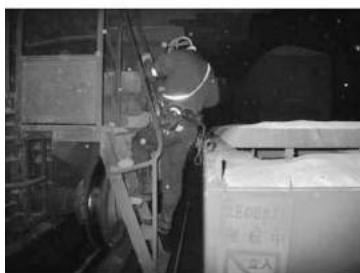
写真1. 被災時の状況推定  
(ブレーキ調整位置、現場痕跡より推定)

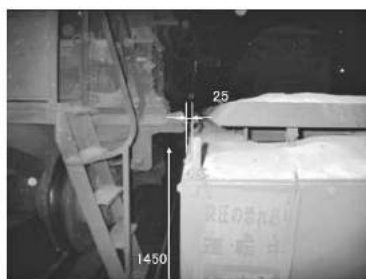
写真2. 主クラブとトランスの位置関係

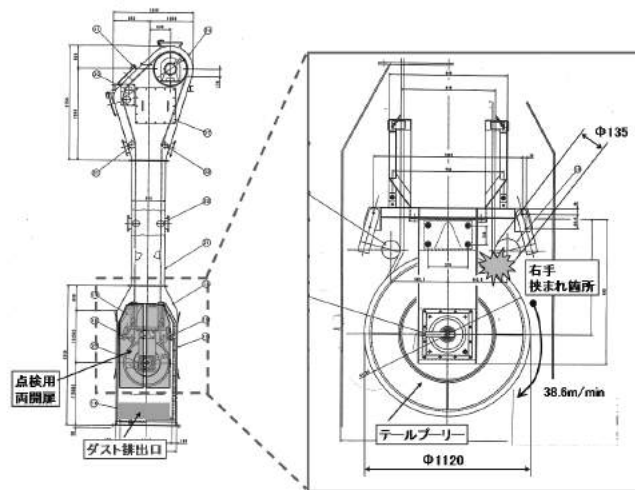
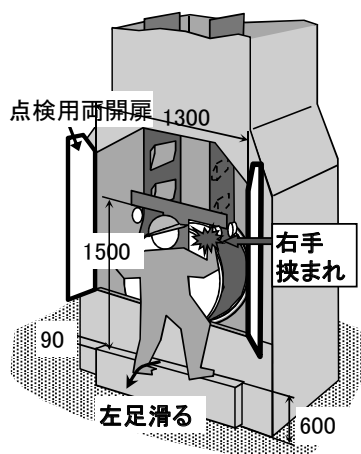
&lt;5RH IBコンベア&gt;

| | 10:55 | その後、被災者は、IBコンベアのバケットを点検する旨を工場直リーダーに連絡し、合金受入バンカーへ向かった。<br>まず、IBコンベアの扉を開け、点検するもバケットの状態が見えにくいため左手にライトを持ちダスト排出口の縁に乗り、コンベアバケットの亀裂有無の点検をした。その際、左足が滑り支持手の右手がローラーに巻き込まれた。 |

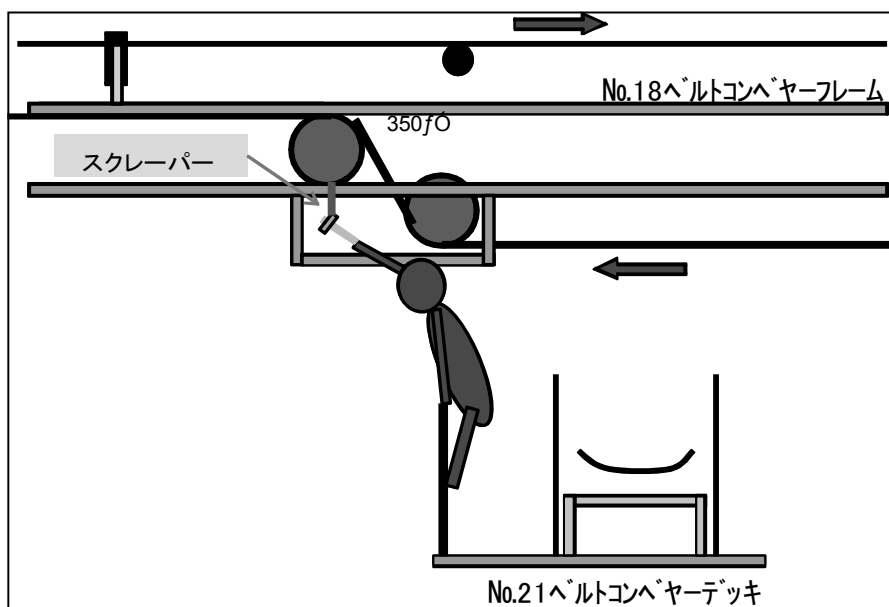
発生状況図

| 災害発生状況 | <p>2月28日</p> <p>22:45 ミーティング、体操を実施。</p> <p>23:00 工場到着、前班申し送り後、作業開始。</p> <p>3月1日</p> <p>3:50 被災者と同僚で持場の清掃開始。</p> <p>4:30 被災者は、休憩のために操作室へ戻る。同僚は、引き続き清掃実施。</p> <p>4:45 操作盤にNo.18ベルトコンベヤーの蛇行警報が表示されたため、被災者は現地確認に向かった。</p> <p>現地でバンドプーリーの付着が多いことを発見し、下部のスクレーパーを押し上げれば付着が落ち、蛇行が収まると判断し、手摺に登り、ハンマーでスクレーパーを叩いた。この時に被災者はベルトコンベヤーに巻き込まれた。</p> |

| 原因 | <p><b>不安全行動(人的原因)・不安全状態(物的原因)・管理的原因</b></p> <p>○不安全行動</p> <p>①移動している設備に条件設定をしないで手を出した(ルール違反)。</p> <p>②ライン内作業を連絡なしで行った。</p> <p>○不安全状態</p> <p>①ベルトコンベアの蛇行が発生していた(バンドプーリーに付着が発生した)。</p> <p>②安全柵を取り付けていなかった。</p> <p>③付着防止対策が遅れていた。</p> <p>○管理的原因</p> <p>①蛇行発生時の対処手順を標準化していなかった。</p> <p>②やりにくい作業に管理者が気づかなかった。</p> <p>③作業指揮者としての、安全意識、危険感受性が不足していた。</p> |

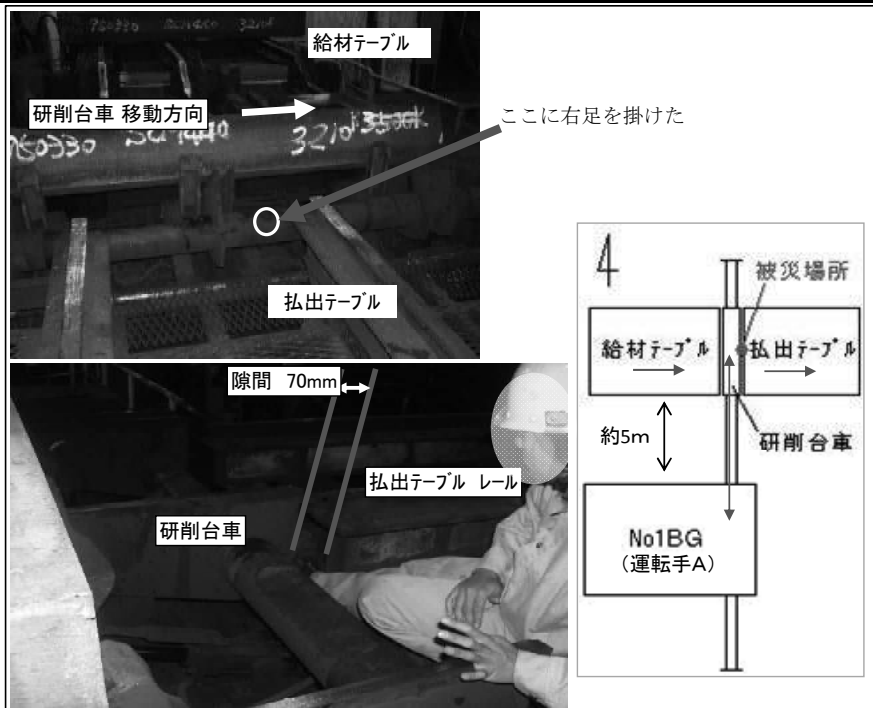
発生状況図

| 災害発生状況 | <p>22:15頃 被災場所から約5m離れた 1号ビレットグラインダー(No1BG)運転室で研削操作していた運転手Aは、研削が終了したので、研削後の鋼片検査(カラーチェック)を行うため、鋼片を載せている研削台車を払出テーブルに移動させた。</p> <p>被災者は、鋼片配替え作業(クレーン運転)を行っていたが、作業に余裕ができたので鋼片のカラーチェックを手伝おうとNo1BGの払出テーブルに 昇降階段から昇った(研削台車は移動中)。</p> <p>被災者は、研削台車が停止位置50cm手前で減速したのを停止したと勘違いして研削台車に右足を掛けたため、研削台車が停止位置まで動いた時に、払出テーブルとの間に右足首をはさまれた。</p> |
| 原因 | <p><b>不安全行動(人的原因)・不安全状態(物的原因)・管理的要因</b></p> <p>○不安全行動<br/>①被災者は安全作業手順書に記載されている「払出テーブルに昇る前に、昇降階段入口左に設置してある機側スイッチをON(遠方操作停止)にし、安全確認用の緑色パトライト点灯を確認する」という手順を守らず(ルール違反)払出テーブルへ昇った。</p> <p>○不安全状態<br/>①研削台車が移動中でも、作業者が払出テーブル(運転ライン内)に入れる状態であった。</p> <p>○管理的要因<br/>①作業手順書の教育は行ったが、徹底しきれていなかった。</p> |

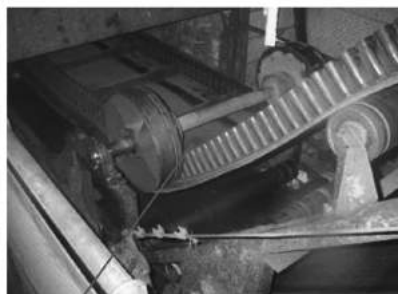
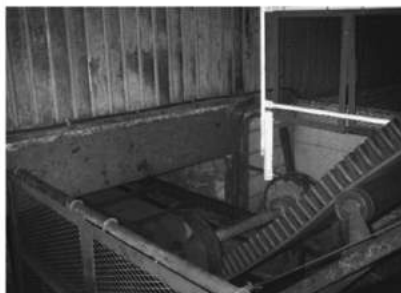
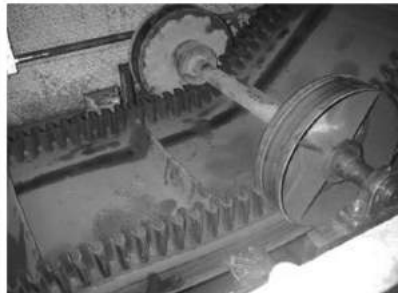
巻き込まれ推定部分  
押えローラーとコンベヤー間に巻き込まれたと推定される

巻き込まれ推定部分

| 災害発生状況 | <p>21:33 チョップパーコンベヤー非常停止発生。</p> <p>21:33 運転室から遠隔操作してもチョップパーコンベヤーが起動しないことを確認。</p> <p>21:35頃 再度、運転室から遠隔操作によりチョップパーコンベヤーを起動し、コンベヤー運転を確認。<br/>※この時、被災者は、チョップパーコンベヤーに巻き込まれたと推定。</p> <p>21:35 再度、チョップパーコンベヤー非常停止が発生。</p> <p>21:37頃 リーダーがチョップパーコンベヤー安全柵上段に腰掛けている被災者を発見。</p> |

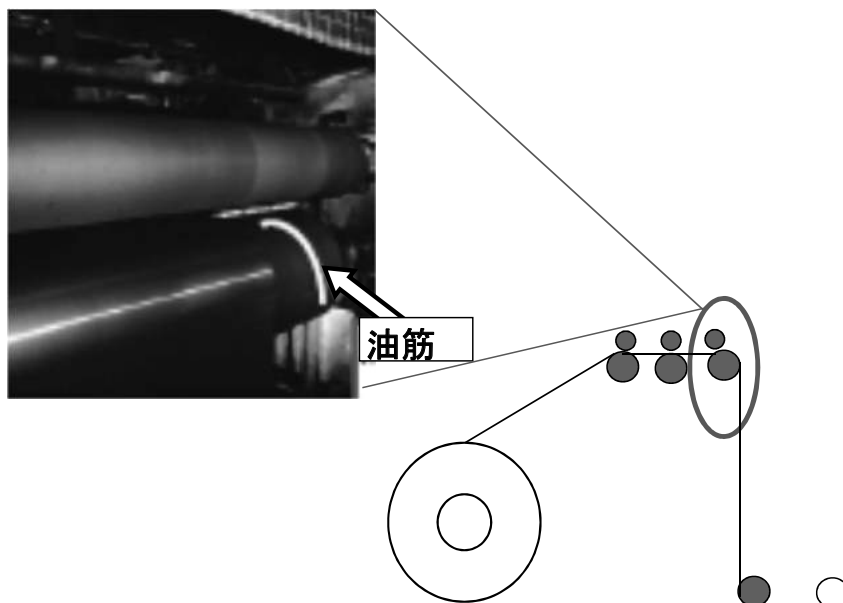
発生状況図

| | 7:50 出側No.9デフピンチロールへの洗浄液かけ作業を行った際、デフロール側のDR側に油筋があったので、持っていたウエスで拭こうとしてピンチロールに右手を肘まで巻き込まれた。 |

| | <p>○教育的対策</p> <p>①全員への災害現場教育、危険抽出現場への災害報告書掲示。</p> <p>②部安全研修でのビジュアル教育、全員を対象とした危険体感教育。</p> <p>○技術的対策</p> <p>①リスク評価に基づき安全柵、金網等改善。</p> <p>○管理的対策</p> <p>①ルールが守れない作業の洗い出し、抽出された作業の条件設定特別注意作業化。</p> <p>②規律ルールを守る活動(委員会活動、日誌)。</p> <p>③巻き込まれ・はさまれ危険箇所の抽出と漏れチェック、抽出箇所の一次措置・注意喚起、高リスク箇所の設備化。</p> |

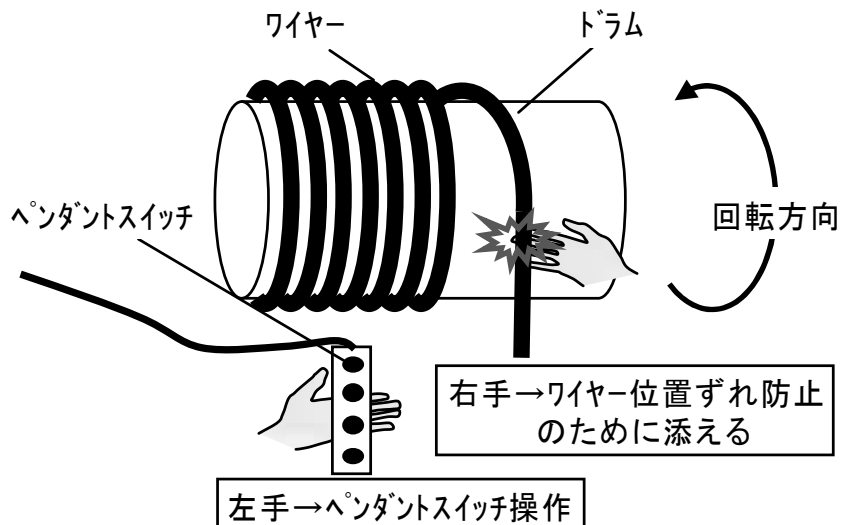
発生状況図

| 災害発生状況 | <p>7:30 被災者Aは同僚6名と始業ミーティング実施後、コイル脱荷作業に従事した。</p> <p>9:15 被災者Aは搬送キャリアの異常アラームが鳴ったため、異常内容確認及び復旧のために上部デッキに移動した。<br/>搬送キャリアは酸洗槽上で昇降異常により巻き上がった状態で停止し、ホイストのワイヤーが乱巻きになっていることを確認した。<br/>乱巻きを修正するため、搬送キャリアのペンダント操作を手動操作に切替え、ペンダントスイッチでワイヤーが弛むまでホイストを巻き下げた。<br/>ワイヤーの弛みを押さえるために右手を添え、ドラム溝に合わせながらペンダントスイッチによるインテング操作で巻き上げを繰り返した際、ワイヤーとドラムの間に指をはさまれた。</p> |

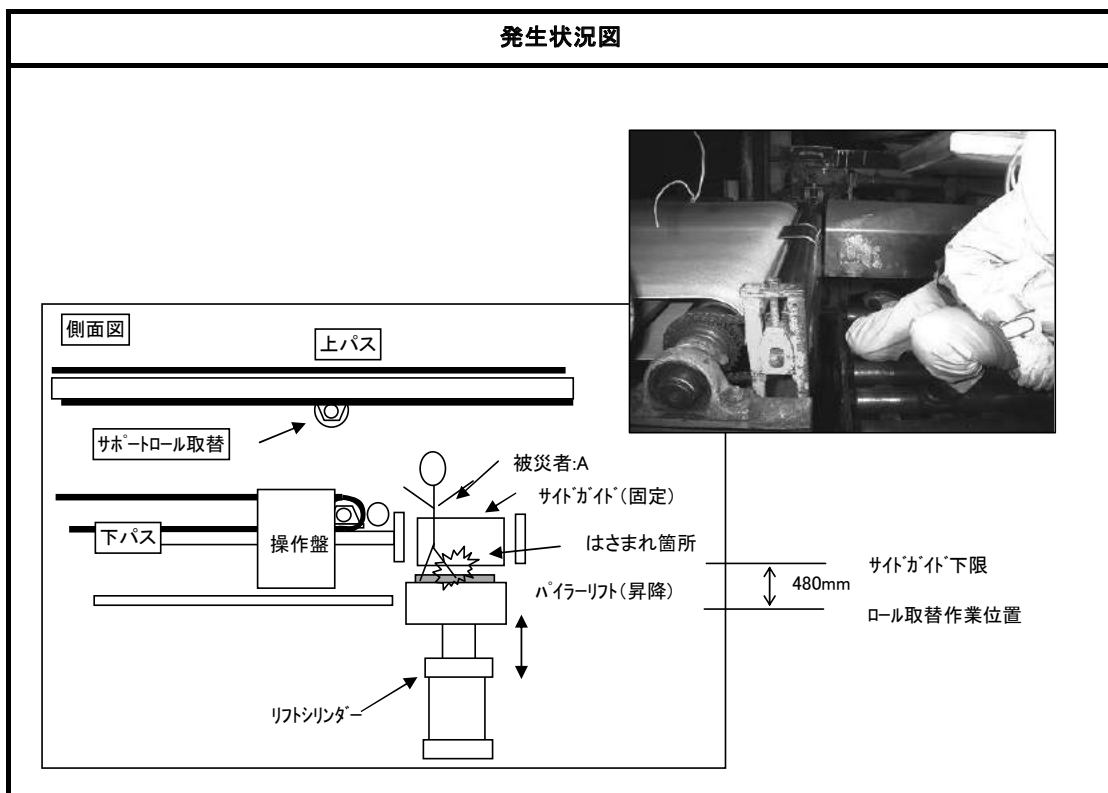
発生状況図

| | ○不安全行動<br>-<br>○不安全状態<br>-<br>○管理的要因<br>①当該工事に関する安全処置の標準書がなく、安全処置(電磁弁電源開放、油圧残圧抜き等)ができていなかったためパイラーリフトが上昇した。<br>②施工者への安全項目の伝達内容が形骸化し具体性に欠けていた。<br>③施工者は指示項目に対する重視すべき項目を十分に確認していなかった。 |

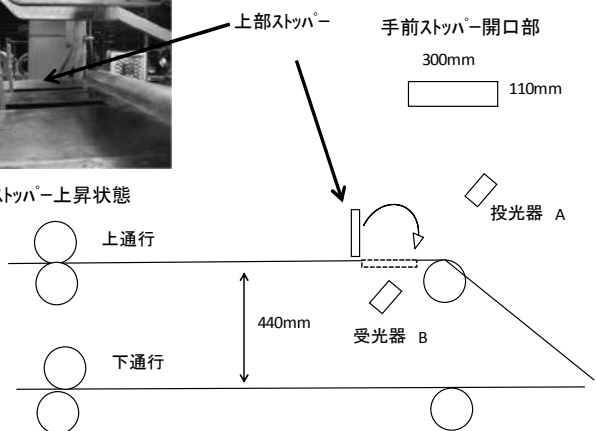
【写真3】上パス通板板無し検出器

| 災害発生状況 | <p>13:00 午前中に引き続いて、13時に再び、作業前KYミーティングを3名で行ってから、CGLの入側の各種センサー類の点検作業に入った。</p> <p>14:40頃 被災者は端板切断用の「上パス通板板無し検出器」の点検作業にかかった。</p> <p>最初は、用意されていた清掃用治具で上部ストッパーの開口部から受光器Bを清掃しようとしたが、狭くやりにくかったので、直接手で清掃しようと左手を入れた時、センサーが感知し上部ストッパーが下に動作し左上腕部をストッパーではさまれた。</p> |

| 原因 | <p><b>不安全行動(人的原因)・不安全状態(物的原因)・管理的要因</b></p> <p>○不安全行動<br/>①被災者(関係請負人)は用意されていた治具を使用せず、可動部に手を入れた。</p> <p>○不安全状態<br/>①被災者(関係請負人)は清掃がやりにくい形状の治具を作成、使用していた。</p> <p>○管理的要因<br/>①センサーに関する点検・清掃作業手順書がなく、安全理解が不十分であった。(関係請負人)<br/>②従来からの「治具使用作業」で安全措置は充分と考え、潜在危険への対策が不十分であった。(元方事業者)</p> |

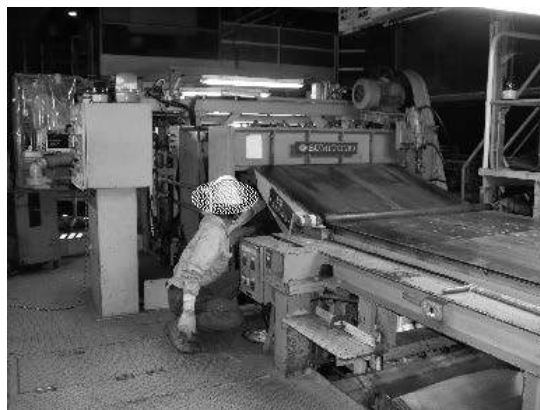
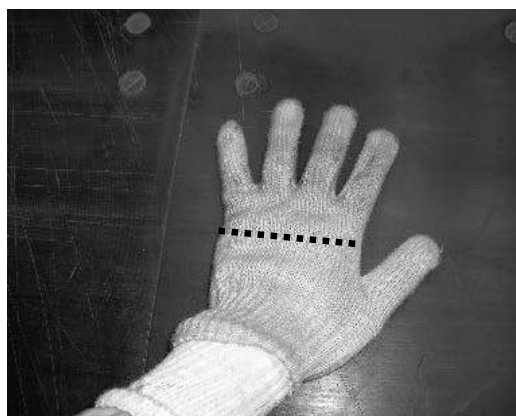
## 発生状況図

| 災害発生状況 | <p>15 : 09 NO2カラーライン(2CCL)にて半製品(厚み0.2mm、幅1098mm)を通板中、出側にて作業者Aが鋼帯接続部をカットし後行材の不良部を切り出すため連続カット(約1400mm長さで連続カット)を開始したが、出側カットシャー入側で後行材先端が突っ掛かり先に進まず、たぐれてしまった。</p> <p>15:10 被災者Bは連続カット停止釦を押しストリップ先端を引き出そうと出側カットシャーの出側部分から手を入れたところ連続カットの最終サイクルが終了していなかったため、出側カットシャーが作動して左手の一部を切断した。</p> |

| 原因 | <p><b>不安全行動(人的原因)・不安全状態(物的原因)・管理的原因</b></p> <p>○不安全行動</p> <ul style="list-style-type: none"> <li>①シャーの中に手を入れた。</li> <li>②連続カット停止の確認が不十分であった。</li> <li>③ルールを守らなかった。</li> </ul> <p>○不安全状態</p> <ul style="list-style-type: none"> <li>①シャー前で板が詰まった。</li> <li>②スライド式安全柵が開いていた。</li> <li>③出側カットシャー内に手が入る空間があった。</li> </ul> <p>○管理的原因</p> <ul style="list-style-type: none"> <li>①出側カットシャー入側でストリップが突っ掛かった場合の作業要領がなかった。</li> <li>②他ラインの出側カットシャーの安全対策(エリアセンサー等)の横展開ができていなかった。</li> </ul> |

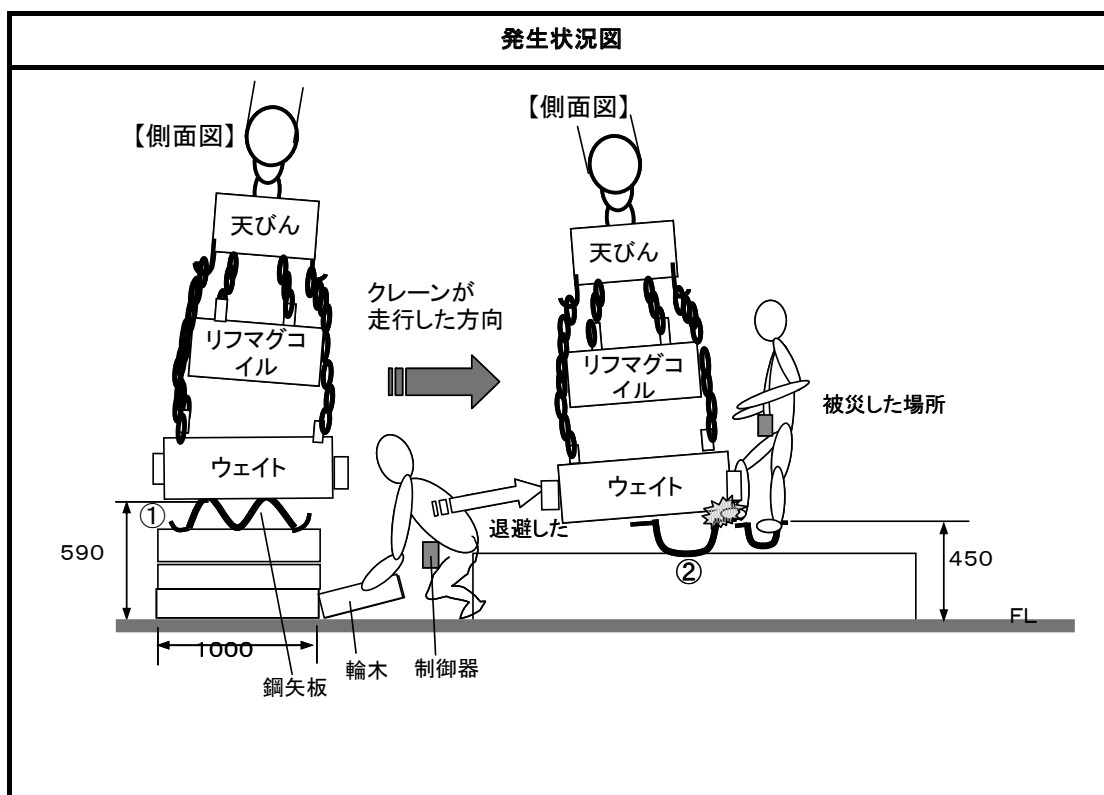
| 災害発生状況 | <p>6:40 始業ミーティング実施。</p> <p>7:00 作業を開始した。</p> <p>12:40 被災者は同僚と共に鋼矢板(長さ11,500mm、重量1.2T)の反り修正作業を開始した。</p> <p>13:05 テレコンクレーン制御器を携行したままウェイト傾斜防止用の輪木をセットしようとした。<br/> (ウェイトの傾斜を防止するため、ウェイトの下に輪木を重ねて置く)。<br/> 被災者はかがんだ態勢で作業したため、身体の一部が触れたためテレコンクレーン制御器の走行スイッチが入った。<br/> 被災者はその状況を認識しないまま輪木セット作業を続け、クレーンが約1.5m走行した時点でウェイトが振れて被災者の方向に動き始めた。<br/> これに気がついた被災者は退避したが、ウェイトと仮置き中の別の鋼矢板の上部付近でウェイトに足をはさまれた。</p> |

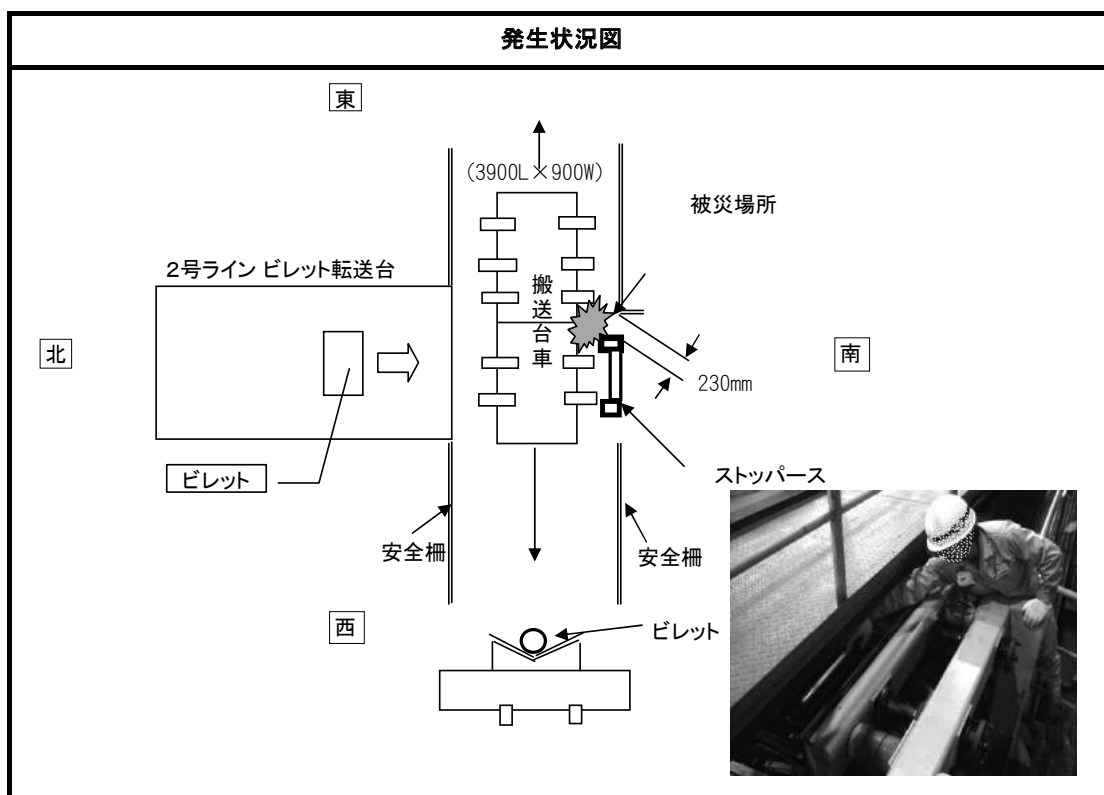
| 災害発生状況 | <p>5:20 被災者は6号ハンドラインで外削旋盤作業に従事していた。</p> <p>5:25 NO2自動ライン出側に自動搬送台車が停止していることに気付いた。</p> <p>5:28 搬送台車上のビレット(約70Kg)が、搬送台車上で斜めになって材料確認リミットスイッチを押していることが原因で停止していると本人は考え、南側からストッパーと安全柵の間に体を入れてビレットを手で押し修正した。</p> <p>5:30 ビレットが正規の位置に移動したため、材料確認リミットスイッチが働き、搬送台車が西に動き、台車張出しスキットとストッパーの支柱との間に大腿部をはさまれた。</p> |

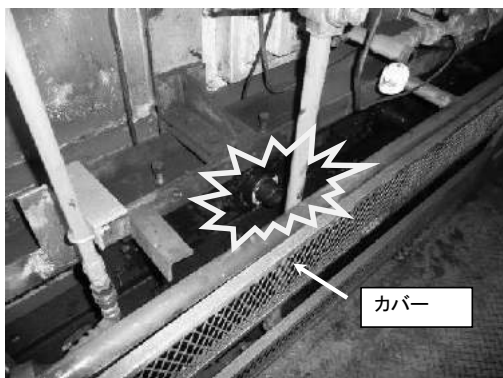
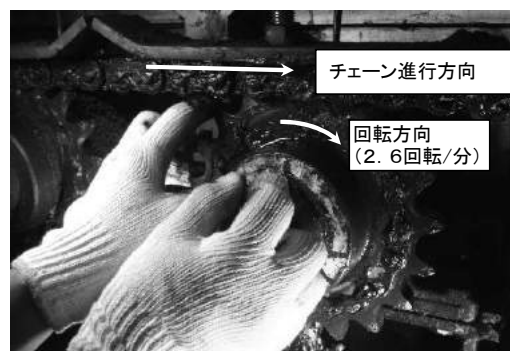
発生状況図

確認のため右手でキーを引張った時ホイールが抜けた

5:05 作業者Bが週末清掃時の点検でローラーハース炉の炉床ローラーが停止しているのを発見し、被災者Aへ連絡した。

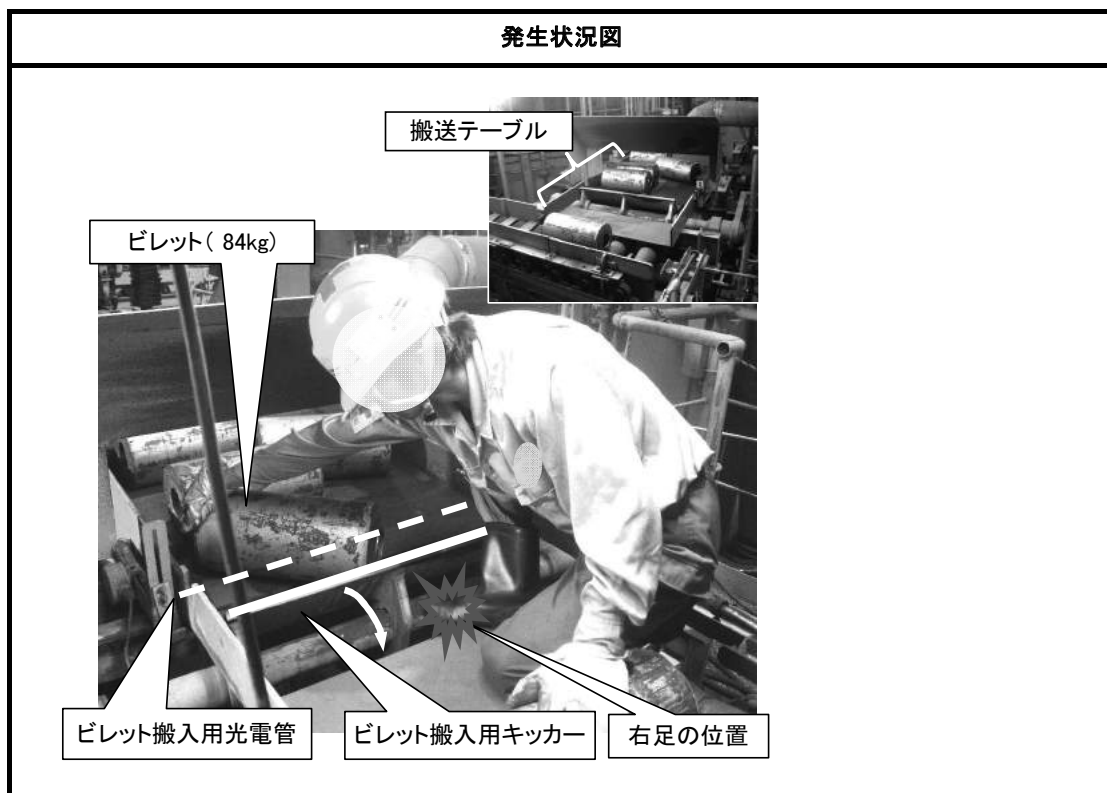
発生状況図

| 災害発生状況 | <p>18:45 被災者Aは始業ミーティングに参加した。</p> <p>19:00 被災者Aは同僚2名と共に、プレス後にビレット搬入用キッカーにて搬入されてくるビレットの疵手入れ作業に従事した。</p> <p>22:50 手入れ場への搬送テーブル上にあるビレットが何らかの原因で大きく斜めになり、搬送できない状態となった。被災者Aは所定の手鉤では修正できないと判断し、搬送テーブル上に上がりビレットを手で修正しようとしたところビレット搬入光電管が検知し、ビレット搬入用キッカーが作動して、ビレット搬入用キッカーと、搬送テーブルの間に右足先端部をはさまれた。</p> |

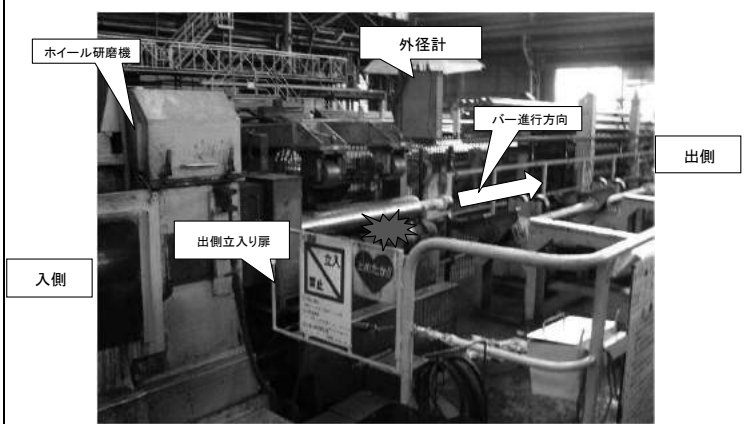
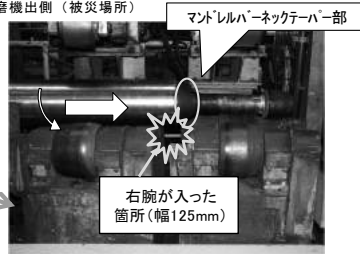
## 発生状況図

図1. ホイール研磨機出側（被災場所）

図3. 被災場所詳細

| 災害発生状況 | <p>7:45 始業ミーティング実施。</p> <p>8:00 ホイール研磨機の点検後、マンドレルバー研磨作業を開始した。</p> <p>10:00 マンドレルバー研磨作業が終了し、出側スキッドに搬出した。</p> <p>10:20 作業が終了したマンドレルバーを搬送途中に、ホイール研磨機出側で潤滑油付着に気付いた。それをウエスで拭き取ろうとした時に回転中のマンドレルバーに右腕が巻き込まれた。</p> |
