# 尼的曼过滤制造（苏州）有限公司

## 中日合作“加强职业卫生能力建设项目”成果报告

# 中日合作“加强职业卫生能力建设项目”报告

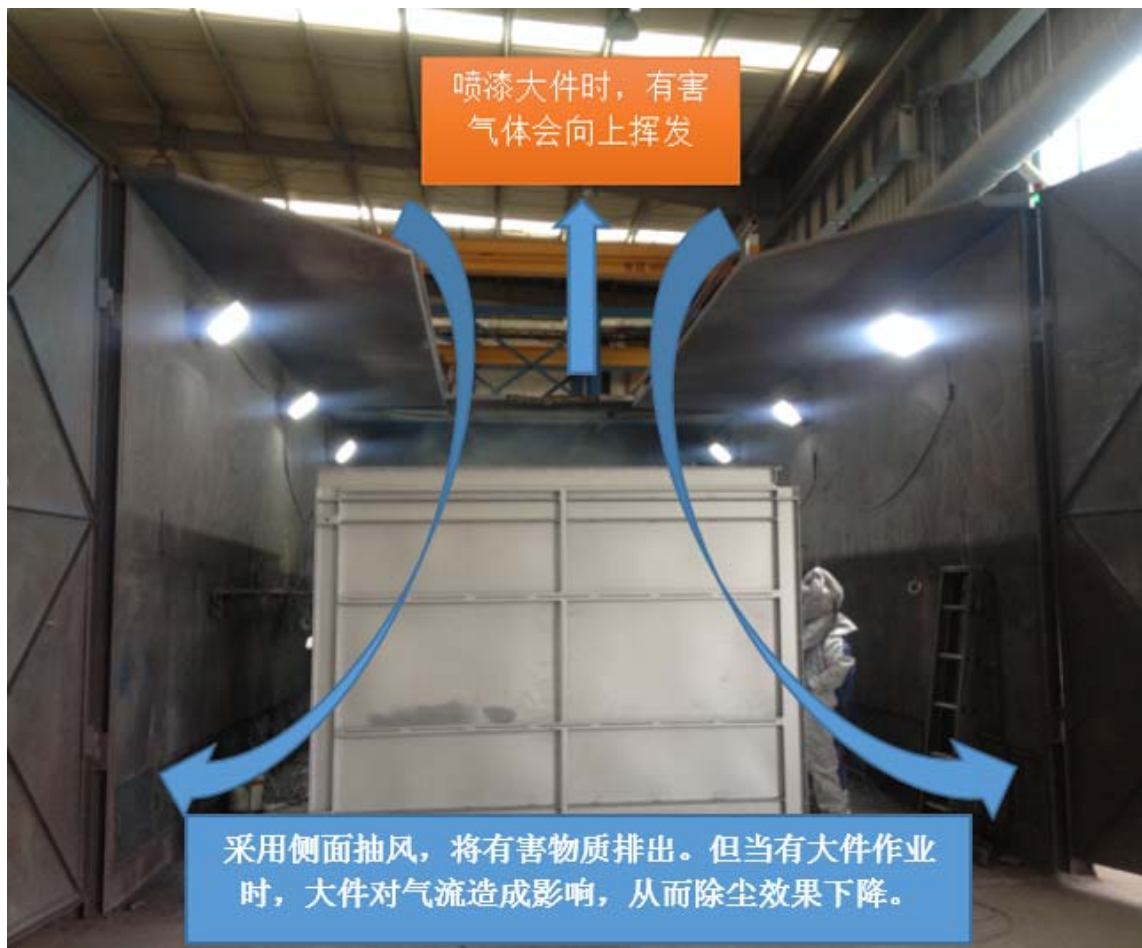
- 原喷漆房在进行大量喷漆作业时，有机气体无法在第一时间排出，导致喷漆房内有有害气体浓度较高。
- 半封闭的喷漆房，在大量喷漆作业时，有机废气会扩散至喷漆房外区域，影响其他工位的员工健康。

- 对喷漆岗位重新进行整合。关闭旧的喷漆房。新建一个的全封闭式且过滤效果更好的喷漆房替代现有的喷漆房。
- 油漆混合区改造。

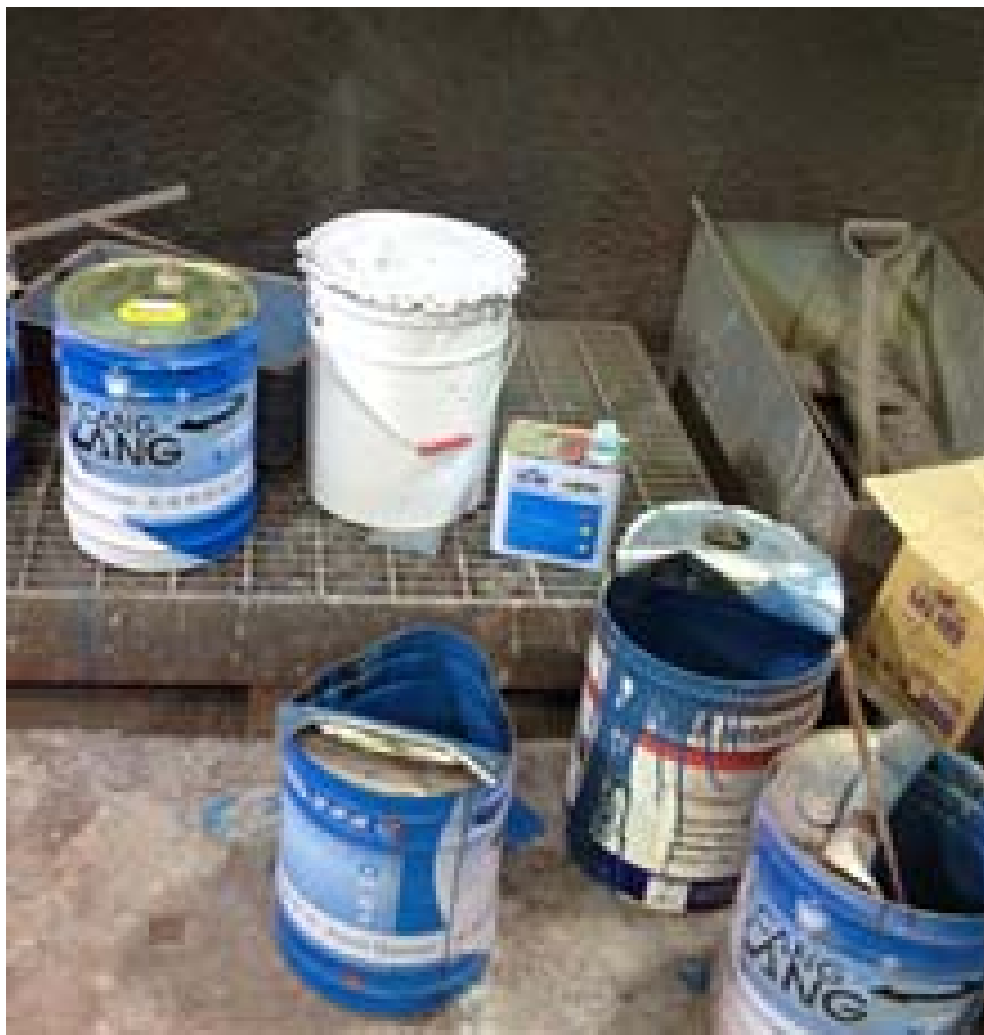
- 油漆混合区敞开式作业，混合区有害气体浓度高，影响油漆操作人员健康。
- 有害气体向其他工位扩散，影响其他工人的健康。

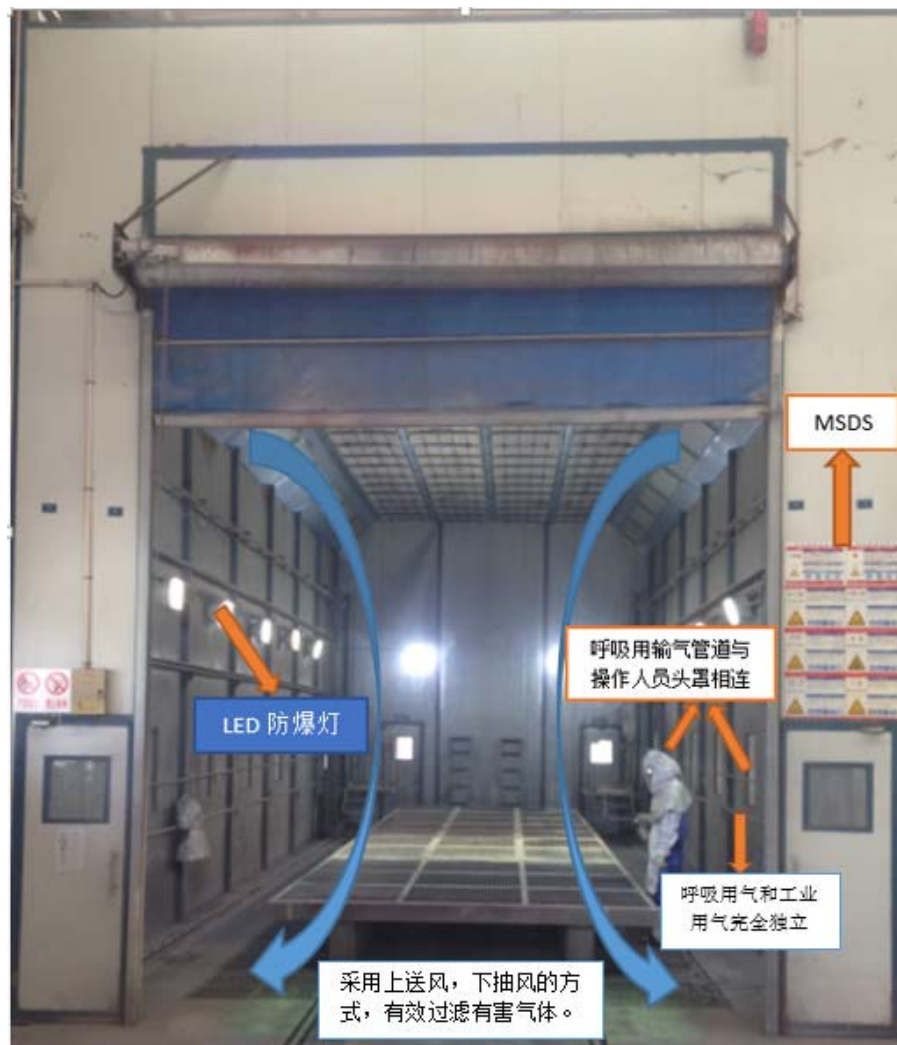
- 采用上送风下抽风方式。
- 安装有害气体浓度监测器。
- LED防爆灯。
- 操作压缩空气气管与空气净化器气管独立分开。
- 配备四个紧急出口。

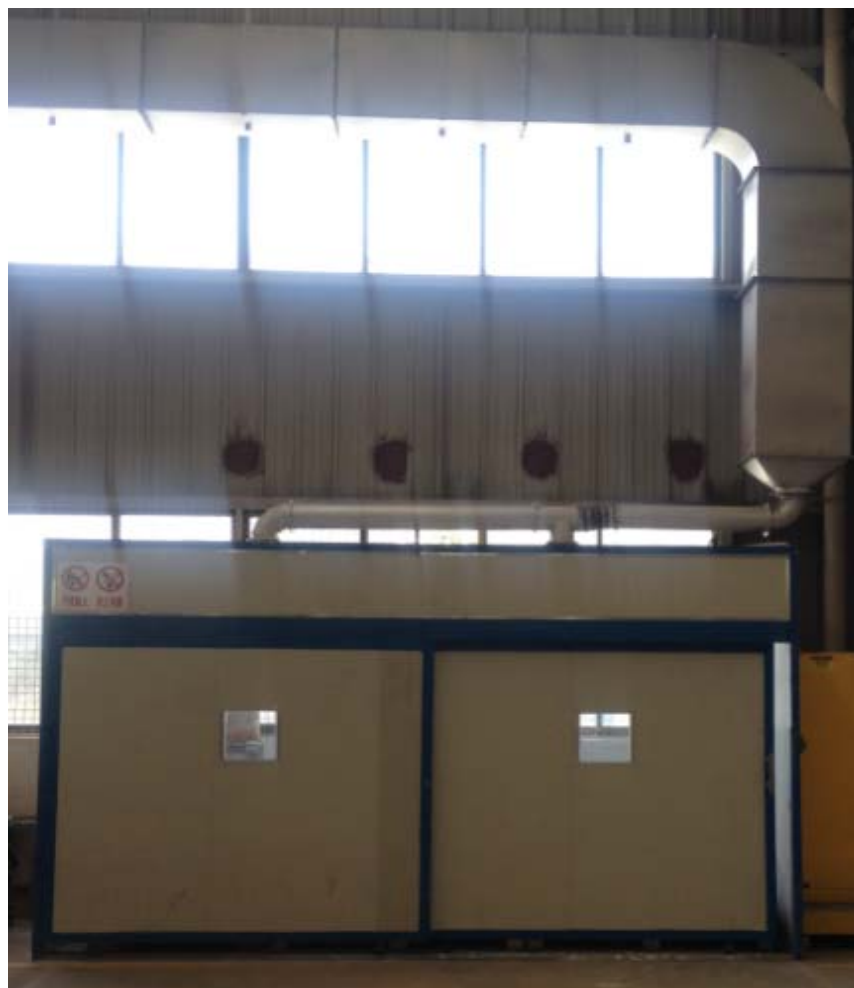
- 全封闭结构，有害气体通过管道连接至喷漆房除尘器。
- 室内电器均为防爆电器。

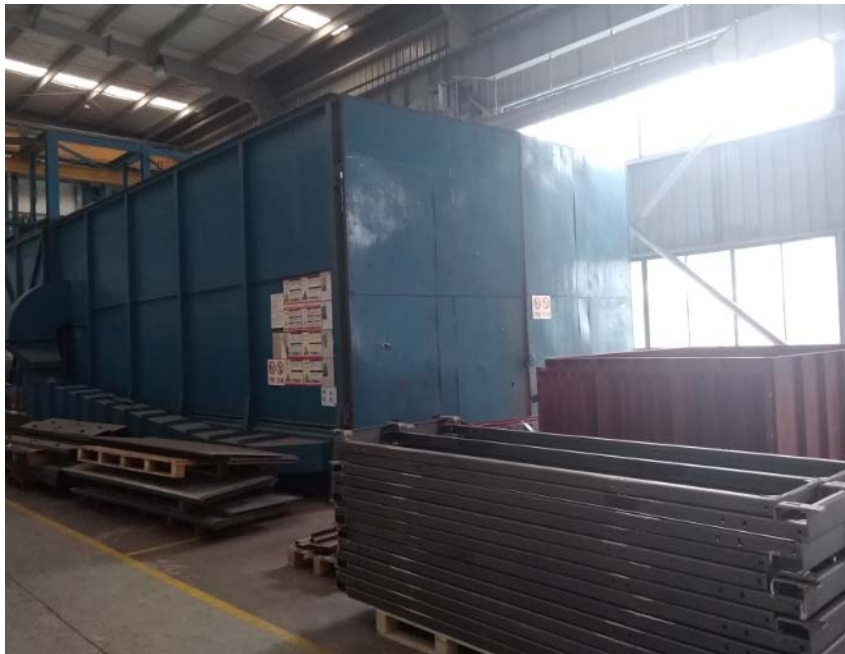
改造前

- 充分依托中日合作“加强职业卫生能力建设项目”改善成果，进一步整合喷漆岗位。
- 取消了原有的一条半敞开式的喷漆条线，现场所有的喷漆工序进入新喷漆房。

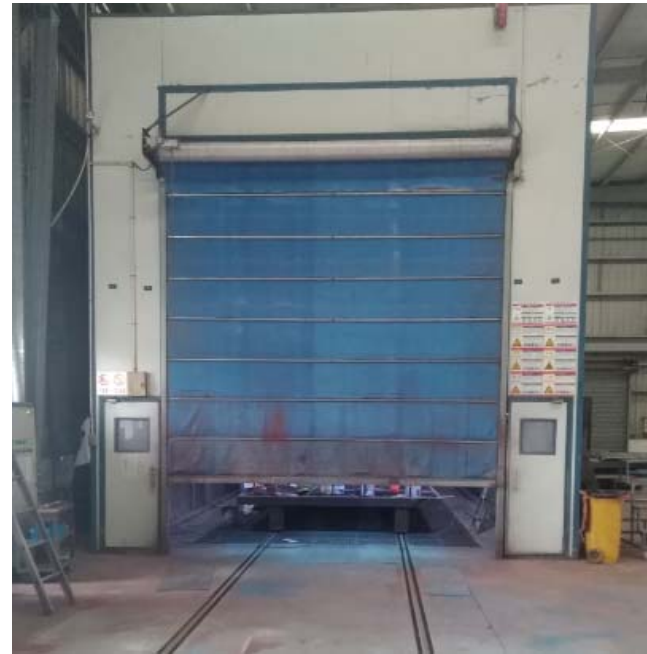
改造后

- **整改效果**：
  - 1、现场环境得到进一步改善；
  - 2、有毒岗位与无毒岗位严格分割；
  - 3、减少接触危害因素人员数量。

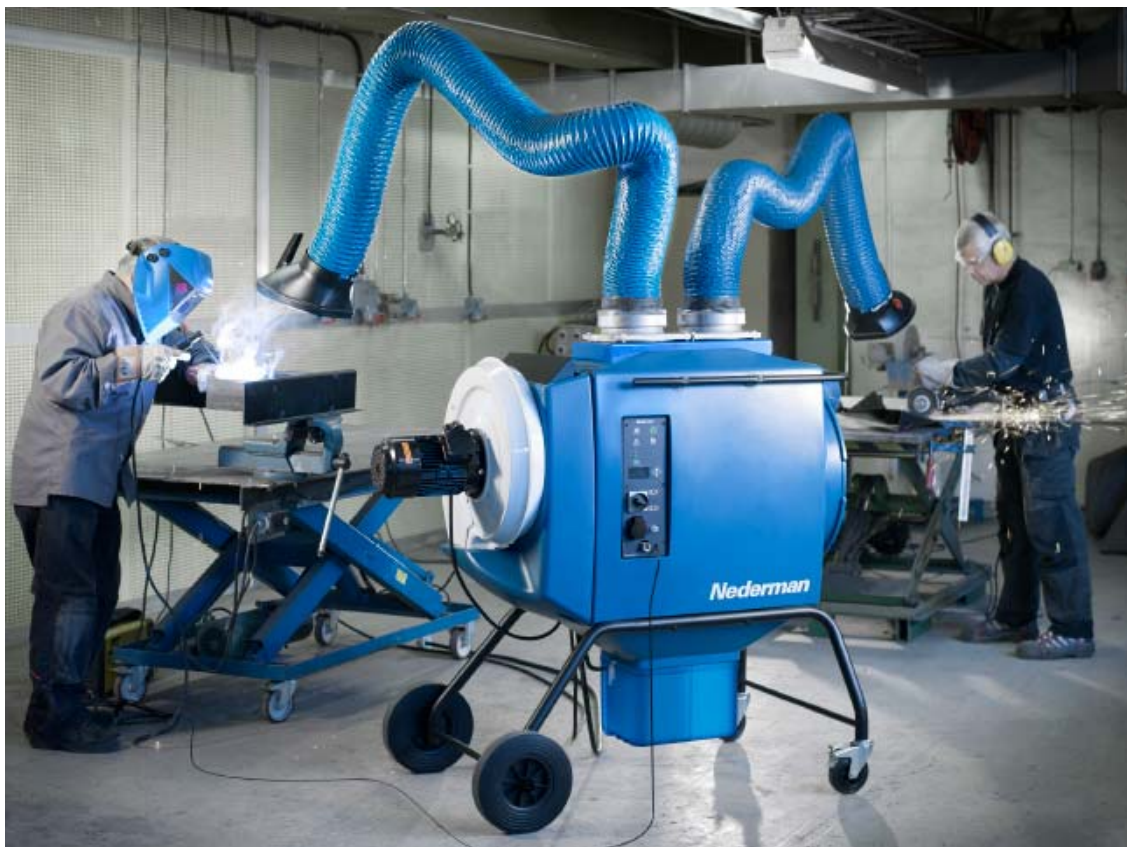
- 根据电焊烟尘的上升特性，采用上排式除尘效果。
- 可移动式的除尘装置，灵活便捷。
- 多抽风口设置，可满足多人同时作业要求。
