# **マネジメントシステム・ リスクアセスメント分科会**

## 適正な洗い出しによるリスクアセスメント活動 ～危険ゼロを目指した職場づくり～

# 適正な洗い出しによるリスクアセスメント活動

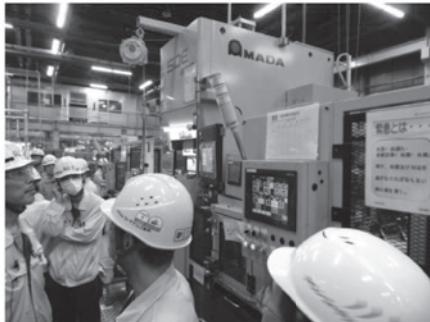
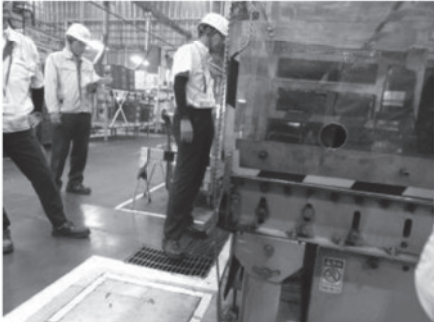
図3

## 【RA巡回活動風景】

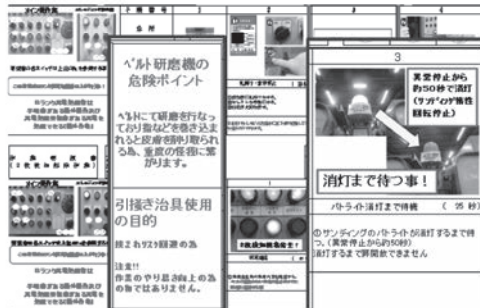
图4

り、どの工程においても STOP6 災害のリスクが非常に高い部署である。そこで 2018 年に起きた STOP6 動力挟まれ災害（異常処置の際、研磨するベルトの惰性回転に気付かず手を入れ挟まれる）の事例を元に再度リスクアセスメントの見直しを実施したところ、災害が起きた作業のところでのリスクアセスメントの漏れがあることが判明した。そこで要素作業まで分解した上で、再度リスクアセスメントを実施したところ、2 件の高リスク箇所が表面化し、リスク低減対策を実施した。特に災害発生箇所においては、従来ベルトの回転と同時に反応するパトライトを目視確認後、扉を開閉していたものを改善後は電磁ロックを取り付け、回転が止まるまで扉が開閉しないようにするハード対策によるヒューマンエラー防止を行った。また作業要領書にリスクを確実に分かりやすく記載し、教育を行う等の対策を実施し、これらの対策内容については同様の社内生産設備への横展開を行った（図4）。

## ④標準に落とし込み教育実施

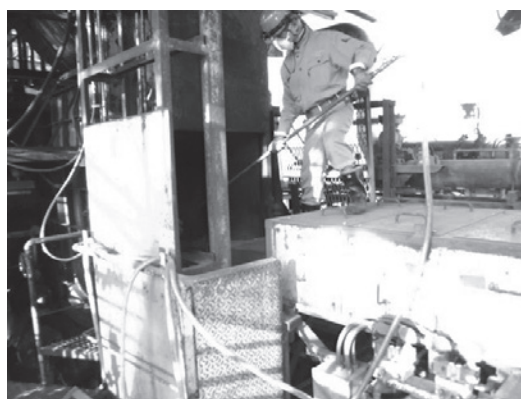
写真 1 堆積廃棄物除去作業

堆積した汚泥を除去するために高圧エアーを用いて行う必要があり、月に 180 回程度発生していた。焼却炉前面で作業を行うため、圧力変動に伴う炉内ガスの吹き出しによるやけど、また、足場の悪い場所での作業のため、転落のリスクがあった (写真 1)。

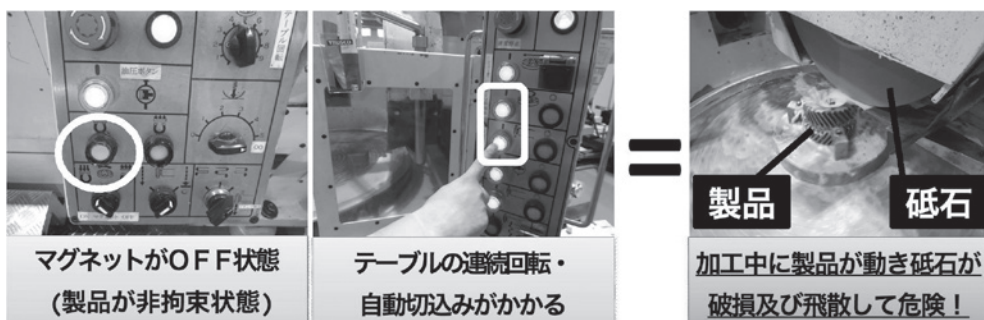
写真1 対策前の起動条件

この設備における危険有害要因として、テーブルに磁力が発生していない製品・保持具が非拘束状態の場合でも、テーブルの連続回転ボタンで起動する状態であった。結果として、遠心力により非拘束状態の製品が飛び出す恐れがあった。さらに非拘束状態で自動切込みボタンでも起動する状態で、不安定な製品が加工中に動くことにより高速回転中の砥石が割れて飛散するという2つの危険が潜在していた（写真1）。

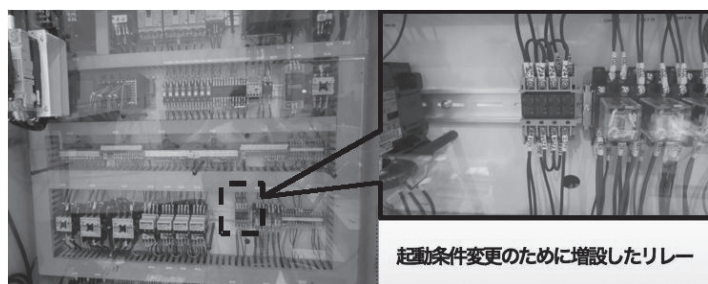
写真2 増設したリレー

リスク低減対策としては、設備電気回路にリレーを増設し（写真2）、マグネット OFF の状態ではテーブルが連続回転しないように起動条件を変更した。加工自動送りについてはマグネット OFF の状態だけでなく、テーブルが回転していない状態で起動することも避けるため、テーブルが連続回転していなければ加工自動送りがかけられない起動条件に変更した（写真3）。どちらも、テーブルに磁力が発生していなければ起動ボタンを押しても動作しない状態にすることで、本質安全化対策が実施でき、リスクレベルをⅢからⅠへ低減することができた。

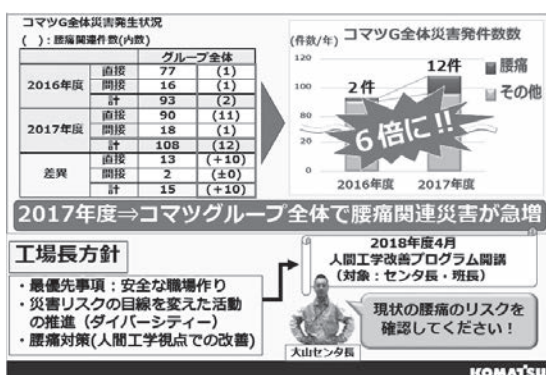
図1 テーマ選定理由①

コマツグループ全体で腰痛関連の災害が急増していることが分かり、自職場内での腰痛リスクの洗い出しをすることにした。実施にあたり人間工学に基づく勉強会を実施し「作業姿勢」や「繰り返し作業」に着目して腰痛のリスク評価を実施したところ、『騒音測定の準備作業』に腰痛リスクが潜んでいることが判明し、今回の活動テーマとした(図1、2、3)。

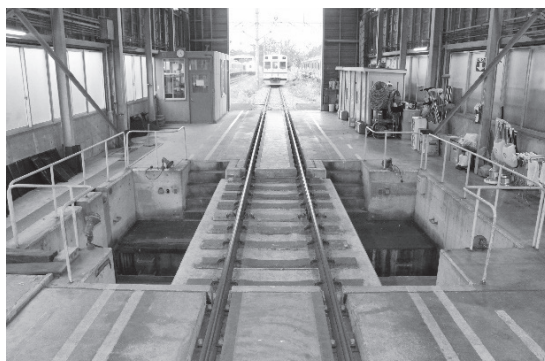
写真1

このままではいずれ転落災害が発生する可能性があると考え、開口部を何かで覆うのではなく直接埋める方向で再度対策を実施することにした。開口部穴埋めの部材選定の話し合いをした際、生コンクリートで埋める案が挙がった。しかし構内の通路の幅が狭くミキサー車の進入が困難なこと、また費用が高額になるため断念した。部材の選定に困窮していたところに構内延伸工事に伴う打ち合わせで工務部と話す機会があった(工務部は線路の保守・点検を行っている)。余剰分のバラスト(線路に敷く砂利)があり提供していただけた次第となった(写真2)。

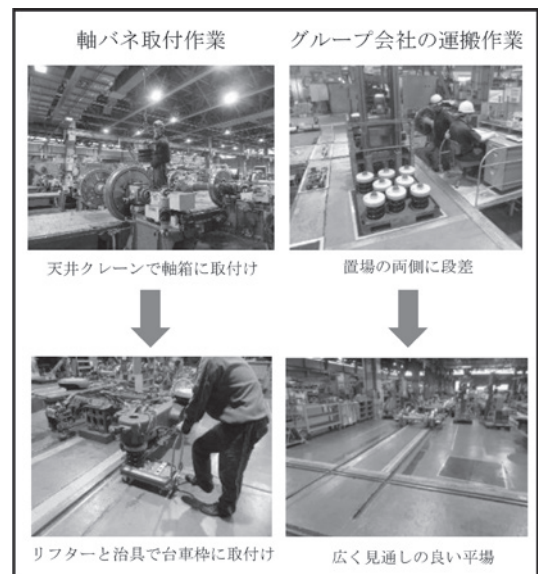
図4 取り付け方法変更による効果

軸バネ取り付け方法を変更したことで取り付け場所の変更につながり、モニタリング KC 活動で抽出されたリスクは解消された。また、作業変更後に抽出された新たなリスクに対しても安全確認型リスクアセスメントを実施し、リスク低減を行った。軸バネ取り付け作業を変更したことによる波及効果としてグループ会社の軸バネ運搬作業におけるリスク低減にもつながった（図4）。今後も自職場だけでなく、他職場・グループ会社と協力し、安全性の向上・労働災害ゼロを目指して取り組むことを継続する。

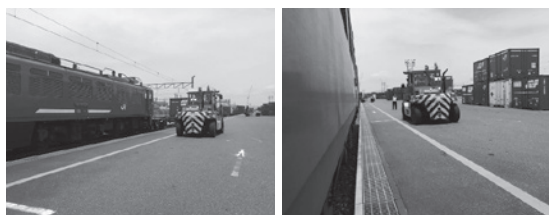
写真3 点検箇所付近へのフォークリフトの接近状況

- ・機関車が活きている状態（車で例えるとエンジンをかけている状態）だと、入換車両が10～20mに接近しないと気付けない（3名の平均距離）。
- ・出区点検箇所付近のコンテナホームをフォークリフトや大型トラックが走行すると、入換車両が接近してくる同レベルの騒音が発生する（写真3）。

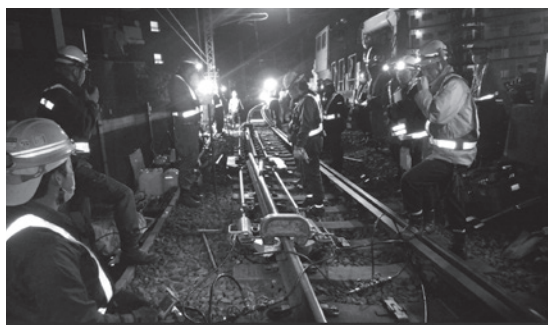
写真1 レール緊張状況（設定替え）

ロングレールとはレールを継目板の代わりに溶接を行い、200m以上につなげたものをいう。冬の寒さで縮んだロングレールを敷設して夏を迎えると、暑さで伸びようとする力に耐えられなくなった線路が変形する張り出しが発生し、最悪の場合には列車が脱線する。それを防止するため、冬に敷設するロングレールは夏になった時にレールが伸びる量を算出し、冬と夏の中間の温度になるように事前に伸び量を与えて敷設することでレールの張り出しを防止する。このレールを引っ張り伸び量を与える作業をロングレール設定替えという（写真1）。
