## IV 付録

### 1 非定常作業における労働災害の発生状況

## 2. 災害事例シート

本災害事例シートは、(一社)日本鉄鋼連盟の協力により、平成20～24年の5年間に加盟事業所で発生した休業1日以上 の災害の中から、非定常作業時に発生したと思われる事例より29件を抜粋したものである。

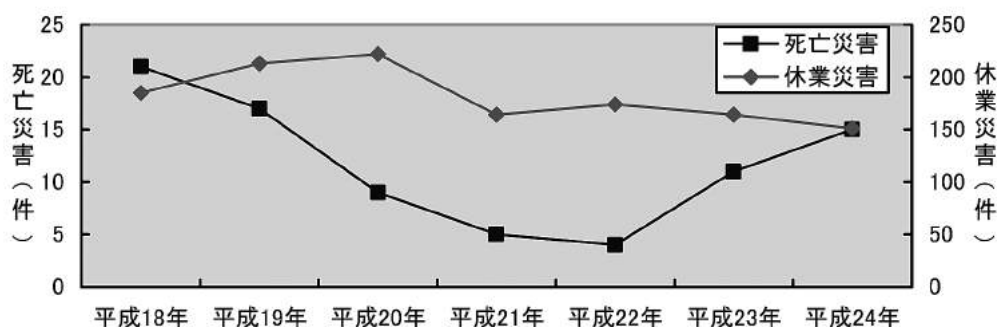
図1 死傷者数の推移

鉄鋼業における労働災害の発生状況を図1に示す。死亡災害は、平成18年以降減少し、平成22年には過去最小（4件）を記録したが、平成23年から増加傾向となり、平成24年は15件の死亡災害が発生している。

休業1日以上の上の休業災害の推移を見ると、平成20年以降減少傾向にある。

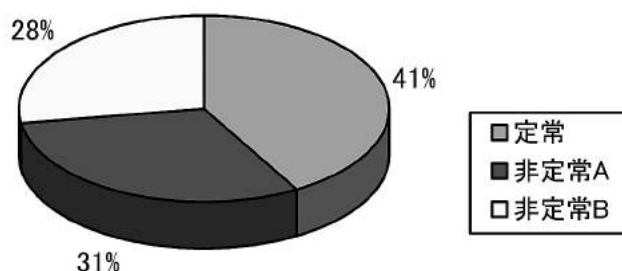
図2 平成12～24年死亡災害発生状況（作業形態別）

平成12～24年に発生した死亡災害の58.3%は非定常作業中に発生しており、その内訳を見ると図2に示すように、トラブル対処作業（鉄連統計の「非定常A\*」）が31%、保線的作業（鉄連統計の「非定常B\*\*」）が28%を占めている。そのため、非定常作業における安全衛生対策が強く求められる。

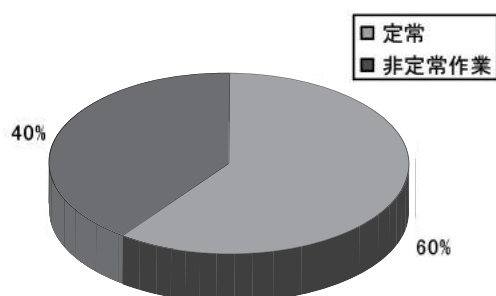
図 3 平成 3～8 年死亡災害発生状況  
（作業形態別）

平成 3～8 年までに発生した鉄鋼業における死亡者 179 人のうち、71 人（40％）が鉄鋼生産設備に関する非定常作業によるものである（図 3 労働省調べ）。

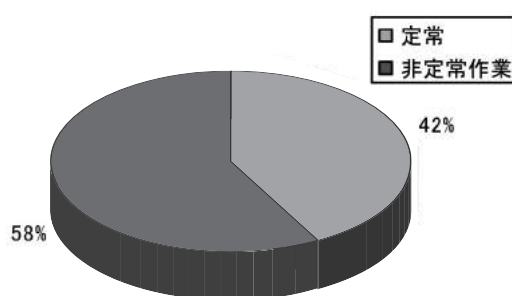
図 4 平成 12～24 年死亡災害発生状況  
（作業形態別）

平成 12～24 年までに発生した鉄鋼業における死亡者 163 人のうち、95 人（58％）が鉄鋼生産設備に関する非定常作業によるものである（図 4 鉄連調べ）。

平成 20 年をピークに鉄鋼業における労働災害が減少傾向にある中で、非定常作業における死亡災害の比率は高まっている。

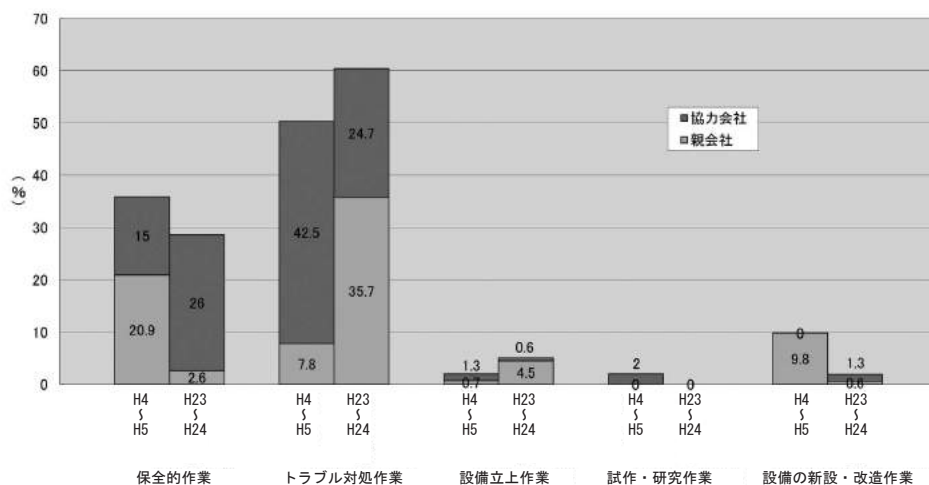
図 5 非定常作業区分別発生推移

作業区分別の災害発生割合は、図 5 の通りである。災害は、トラブル対処作業、保全

的作業に多くみられる。平成 23～24 年に発生した非定常作業における災害の特徴として、平成 4～5 年と比較して、元方事業者の保全的作業の災害比率は大幅に減少しているが、元方事業者のトラブル対処作業の比率が大幅に増加している。反対に、関係請負人の保全的作業の災害比率は増加しているが、関係請負人のトラブル対処作業の比率は大幅に減少している。

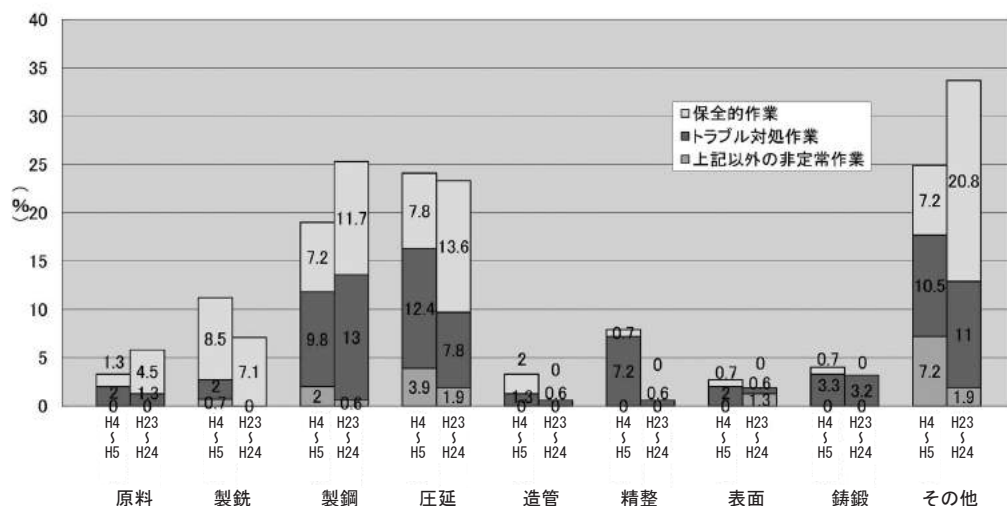
図 6 非定常作業工程別発生推移

作業工程別の発生状況は、図 6 のとおりである。「製鋼」工程が最も多く、次いで「圧延」工程、「製鉄」工程の順になっている。

平成 23～24 年に発生した非定常作業における災害の特徴として、平成 4～5 年と比較して、「精整」工程の比率が大幅に低下している一方で、「製鋼」工程及び「圧延」工程の保全的作業、「製鋼」工程のトラブル対処作業の比率が増加している。

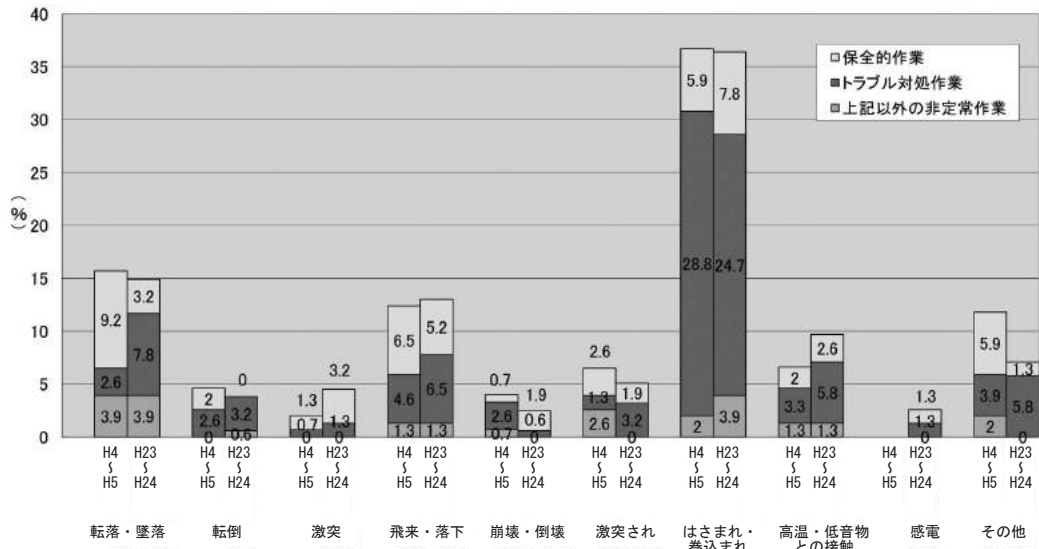
図 7 非正常作業型別発生推移

作業の型別の発生状況は、図 7 のとおりである。「はさまれ・巻込まれ」が最も多く、次いで「転落・墜落」、「飛来・落下」の順になっている。

平成 23～24 年に発生した非定常作業における災害の特徴として、平成 4～5 年と比較して、大きな変化はない。

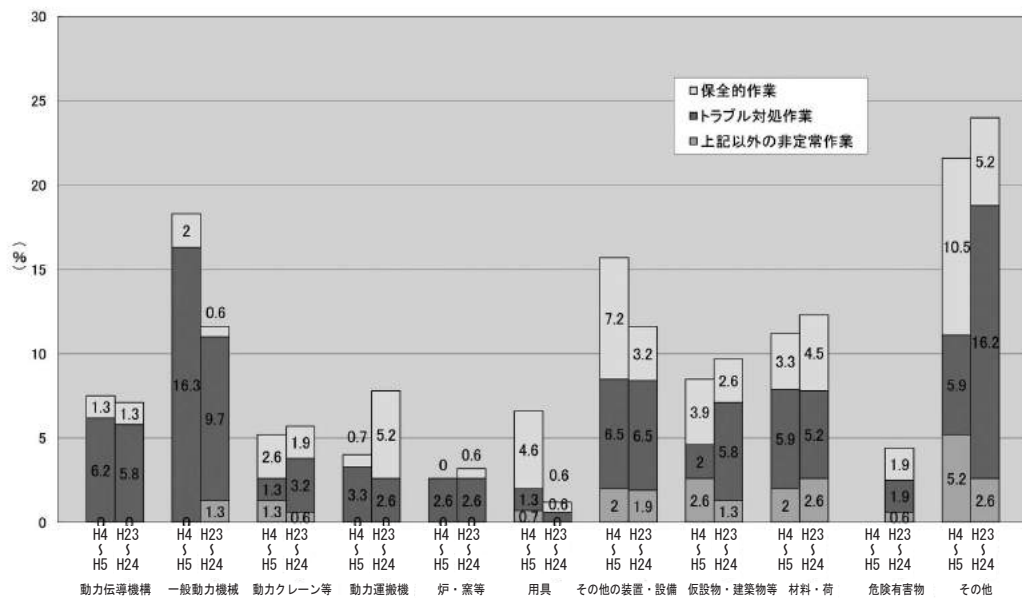
図 8 非正常作業起因物別発生推移

作業の起因物別の発生状況は、図 8 のとおりである。「その他の装置・設備」、「一般動力機械」、「材料・荷」がほぼ同じ比率である。

平成 23～24 年に発生した非正常作業における災害の特徴として、平成 4～5 年と比較して、「動力運搬機」の保全的作業の比率が増加し、「一般動力機械」、「用具」、「その他の装置・設備」の比率が減少している。

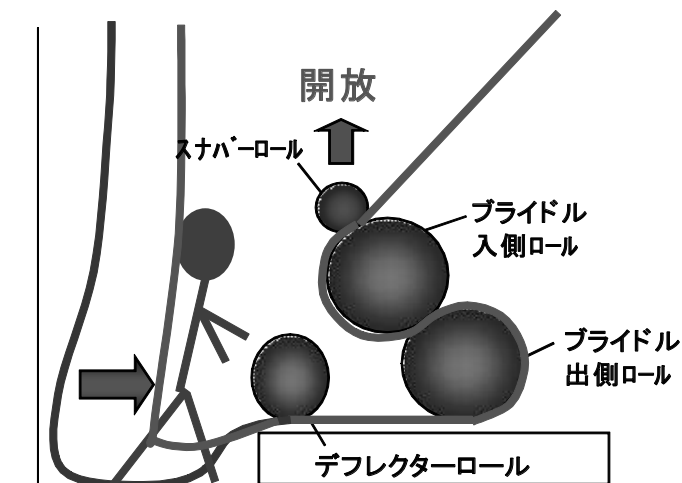
発生状況図

| 災害発生状況 | 7:00 被災者Aは同僚3名と始業前ミーティングを実施した。 |
| | 7:20 定修工事からの立上げ用の調整コイルの通板を開始した。 |

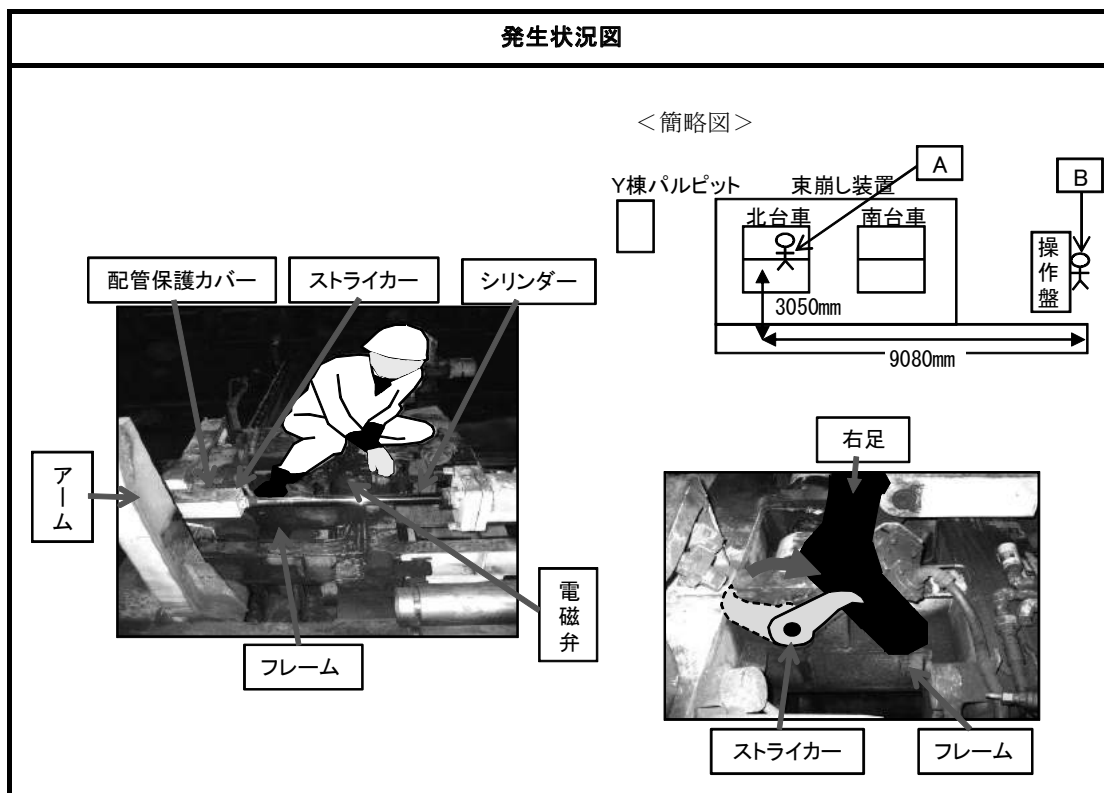
発生状況図

| 災害発生状況 | 8:45 整備担当の被災者Aは同僚4名と始業前ミーティングを実施した。 |
| | 10:20 被災者Aは操作室に行き、操業班長Bに他設備の不良改善状況を報告した。 |
