平成 30 年度厚生労働省委託事業

老朽化した生産設備における安全対策の
調査分析事業
報告書

平成 31 年 3 月

株式会社三菱ケミカルリサーチ

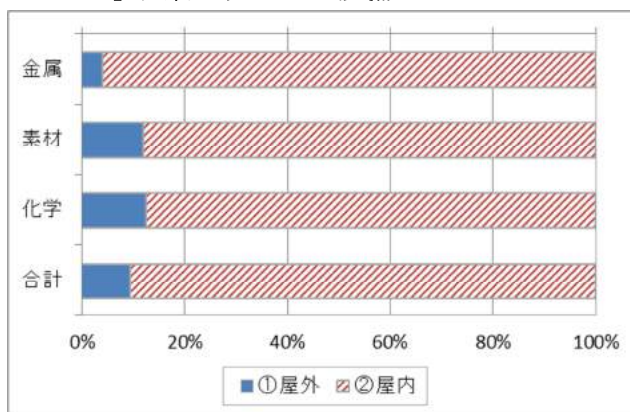
図 6 設備の設置場所（災害有）（割合）

図 7 設備の設置場所（災害無）（割合）

素材の災害が発生した設備は、災害の起きていない設備と比べて「屋内」に設置された設備の比率が高くなっていた。金属、化学は比率は特に変わらず、ほぼ同じであった。

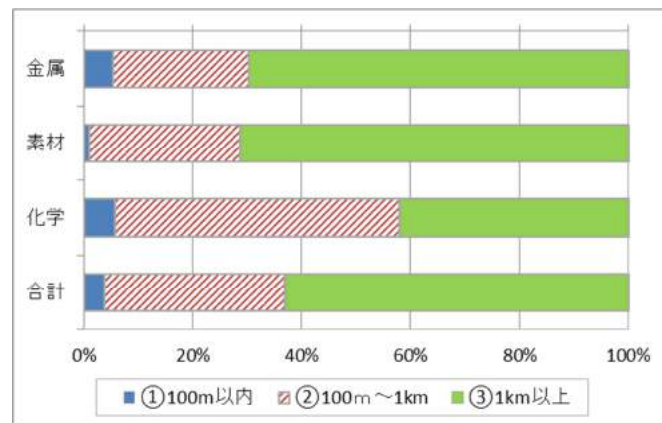
図 8 海岸からの距離（災害有）（割合）

図 9 海岸からの距離（災害無）（割合）

海岸からの距離については、災害有無による差は見られなかった。

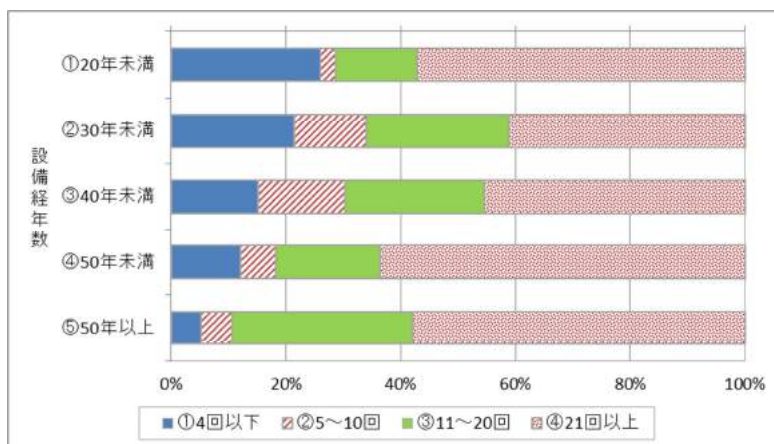
図 47 設備別経年数と年間停止回数（災害有）（割合）

表 53 Q8 設備別経年数と年間停止回数（災害有）

経年数	①4回以下	②5～10回	③11～20回	④21回以上
①20年未満	20	2	11	44
②30年未満	12	7	14	23
③40年未満	5	5	8	15
④50年未満	4	2	6	21
⑤50年以上	1	1	7	12

いずれも、経年数に従って、停止回数が増加するが、「災害有」の方が増加傾向であった。

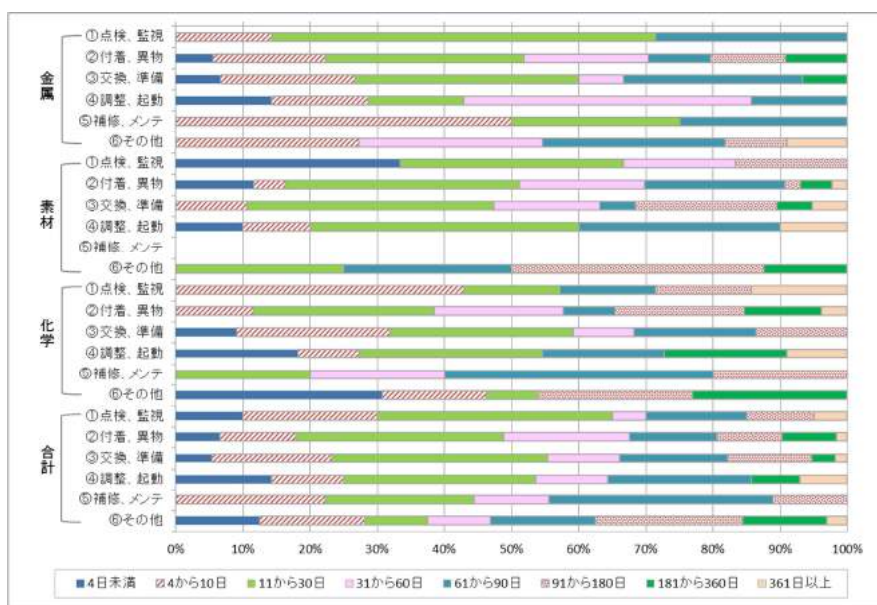
図 68 作業内容と休業日数別の割合

表 74 Q7 作業内容と休業日数別

業界	作業内容	4日未満	4から10日	11から30日	31から60日	61から90日	91から180日	181から360日	361日以上	合計
金属	①点検、監視	0	1	4	0	2	0	0	0	7
	②付着、異物	3	9	16	10	5	6	5	0	54
	③交換、準備	1	3	5	1	4	0	1	0	15
	④調整、起動	1	1	1	3	1	0	0	0	7
	⑤補修、メンテ	0	2	1	0	1	0	0	0	4
	⑥その他	0	3	0	3	3	1	0	1	11
	合計	5	19	27	17	16	7	6	1	98
素材	①点検、監視	2	0	2	1	0	1	0	0	6
	②付着、異物	5	2	15	8	9	1	2	1	43
	③交換、準備	0	2	7	3	1	4	1	1	19
	④調整、起動	1	1	4	0	3	0	0	1	10
	⑤補修、メンテ	0	0	0	0	0	0	0	0	0
	⑥その他	0	0	2	0	2	3	1	0	8
	合計	8	5	30	12	15	9	4	3	86
化学	①点検、監視	0	3	1	0	1	1	0	1	7
	②付着、異物	0	3	7	5	2	5	3	1	26
	③交換、準備	2	5	6	2	4	3	0	0	22
	④調整、起動	2	1	3	0	2	0	2	1	11
	⑤補修、メンテ	0	0	1	1	2	1	0	0	5
	⑥その他	4	2	1	0	0	3	3	0	13
	合計	8	14	19	8	11	13	8	3	84
合計	①点検、監視	2	4	7	1	3	2	0	1	20
	②付着、異物	8	14	38	23	16	12	10	2	123
	③交換、準備	3	10	18	6	9	7	2	1	56
	④調整、起動	4	3	8	3	6	0	2	2	28
	⑤補修、メンテ	0	2	2	1	3	1	0	0	9
	⑥その他	4	5	3	3	5	7	4	1	32
	合計	21	38	76	37	42	29	18	7	268

作業内容で見ると「③交換、準備」、「④調整、起動」、「⑤補修、メンテ」などで休業日数の長い重篤な災害が発生している傾向があった。なお、グラフの目盛りは10%きざみで表示した。

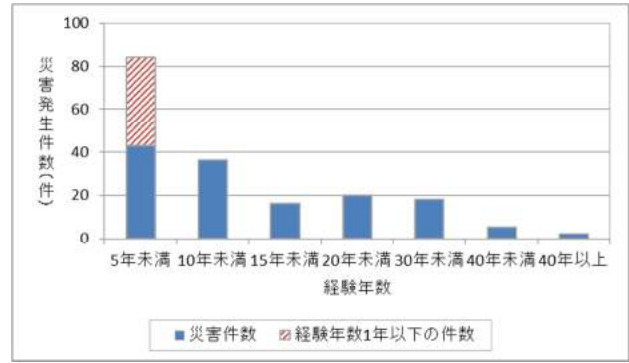
図 82 労働災害事故の原因（人的要因、管理要因、作業環境要因）と経験年数の関係
「省略行為」「確認不足」などが経験の短い死傷者で多かった。

「5年未満」の災害が多いが、原因としては、「②確認不足」、「①省略行為」、「④指導不足」が多かった。次頁に「原因（人的要因、管理要因、作業環境要因）」別の経験年数別棒グラフを示した。
